Ein Beitrag zur Geschichte der Eisenbahnfotografie: Mit Carl Bellingrodt im Sommer 1936 durch Niederschlesien

Erschienen auf der Internet-Website „Drehscheibe Online“ zwischen dem 20.11.2022 und dem 2.2.2023

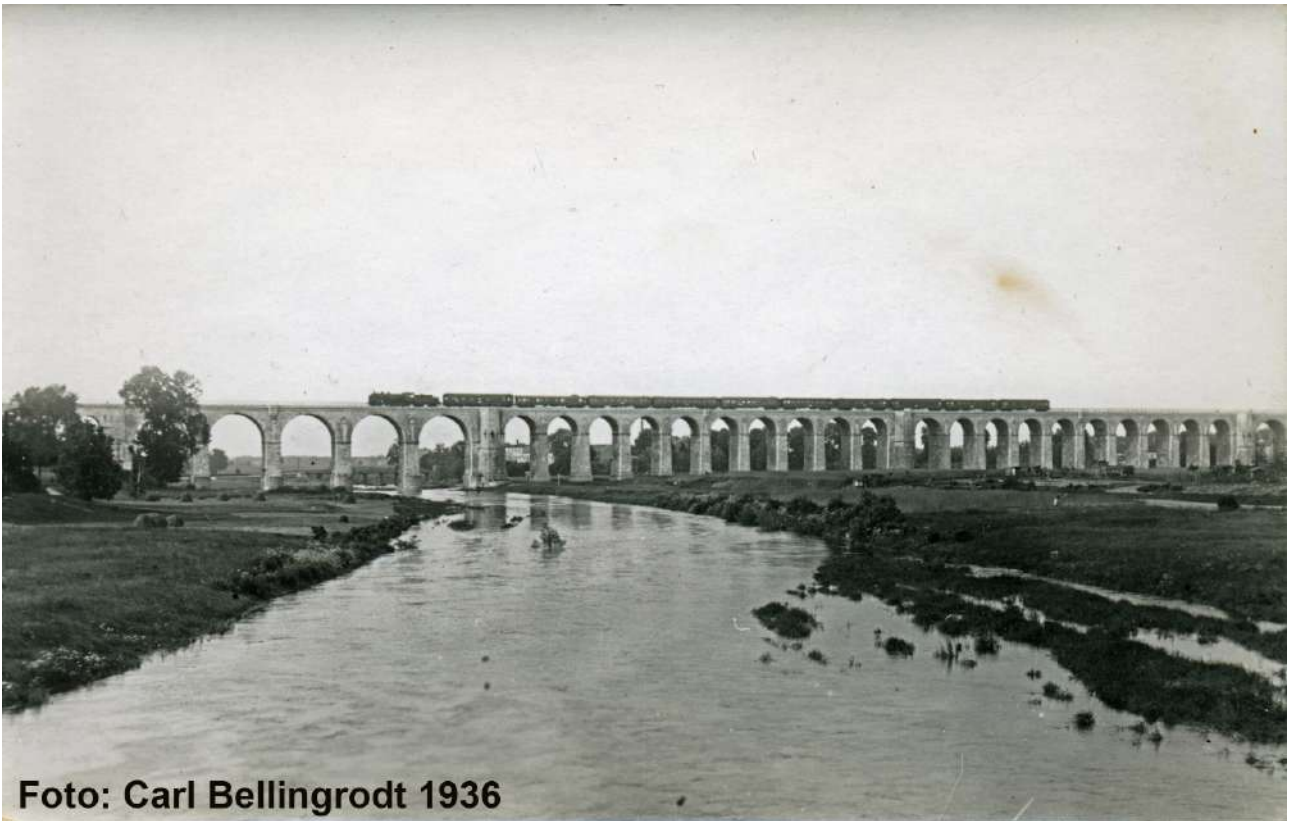
Foto: Carl Bellingrodt 1936

Er fotografierte an diesem Donnerstagabend zunächst um 17:42 den Schnellzug **D128** mit Lok **17 1182** auf dem Bober-Viadukt in **Bunzlau**.

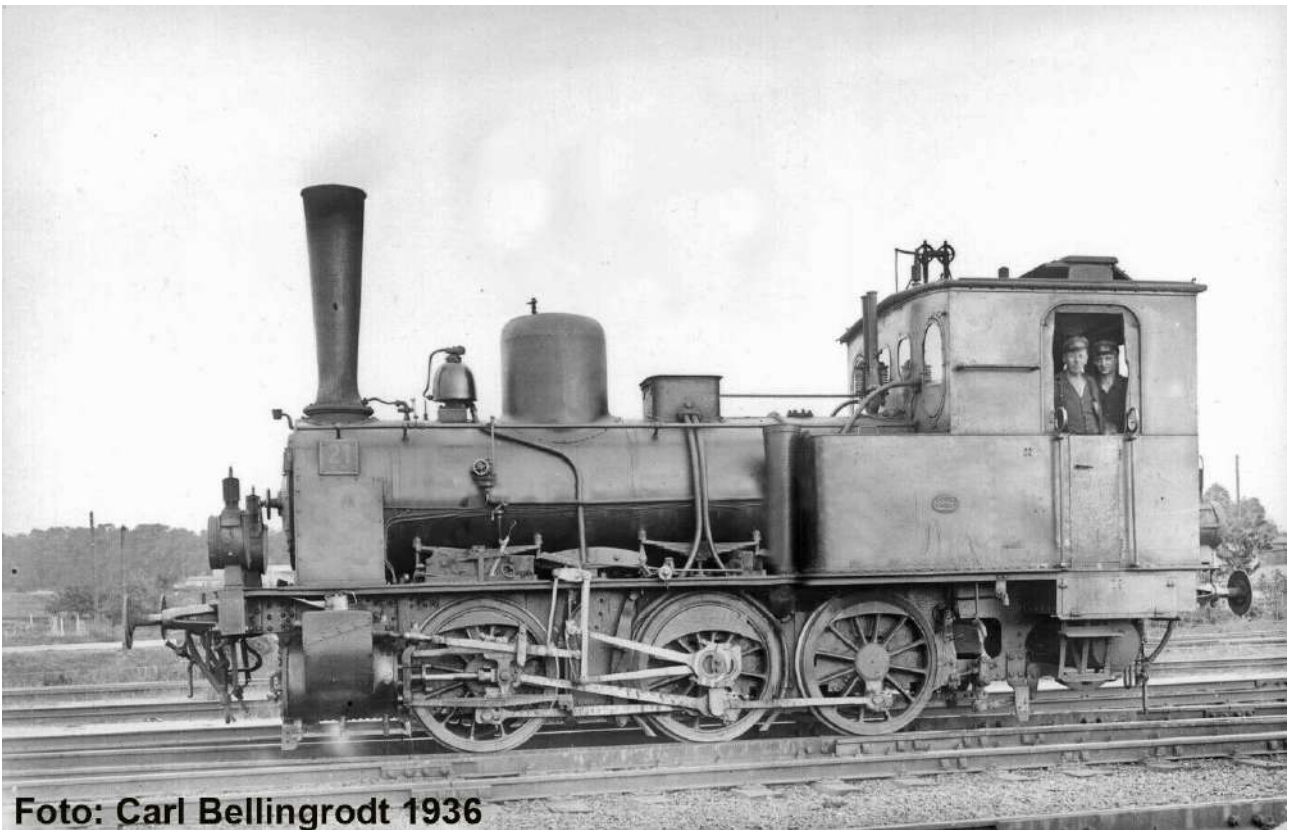
Aus der Erstausstattung mit Betriebsmitteln stammte eine preußische T3-Lokomotive mit der Betriebsnummer 21 (Breslau 293 / 1905), die in zwei Standardaufnahmen von links und schräg links aufgenommen worden ist:

Im Hintergrund sind die Stadtrandbebauung von Bunzlau sowie die Kleingartenanlagen, die sich südöstlich des Bahnhofes erstreckten, zu sehen.

Der hohe Schlot im Hintergrund gehört sehr wahrscheinlich zur Molkerei Bunzlau oder eventuell zur "Irrenanstalt", später Heil- und Pflegeanstalt.

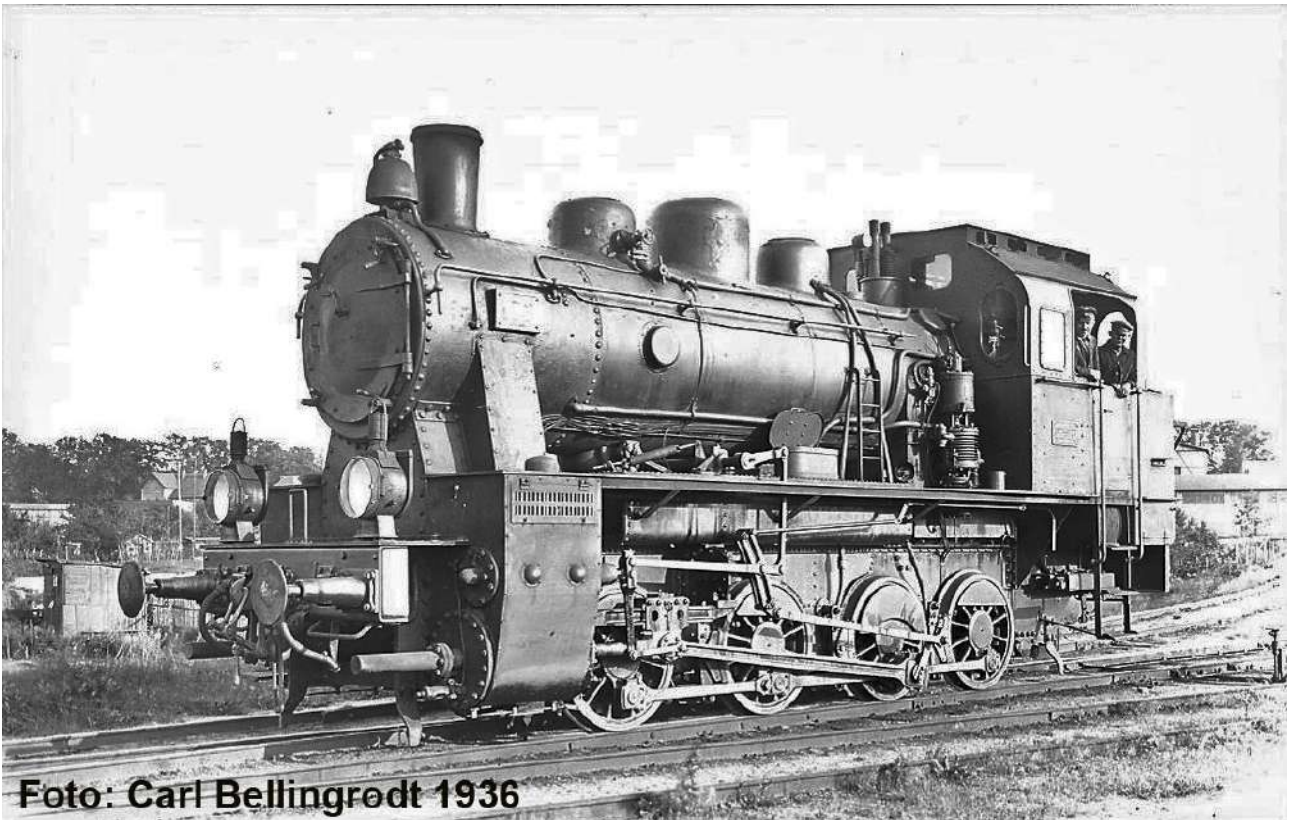
Ebenfalls im Abendlicht fertigt CB zwei Standardaufnahmen von links und schräg links der "Elna"-Lok mit der Betriebsnummer 172 (Henschel 21210 / 1928) an:

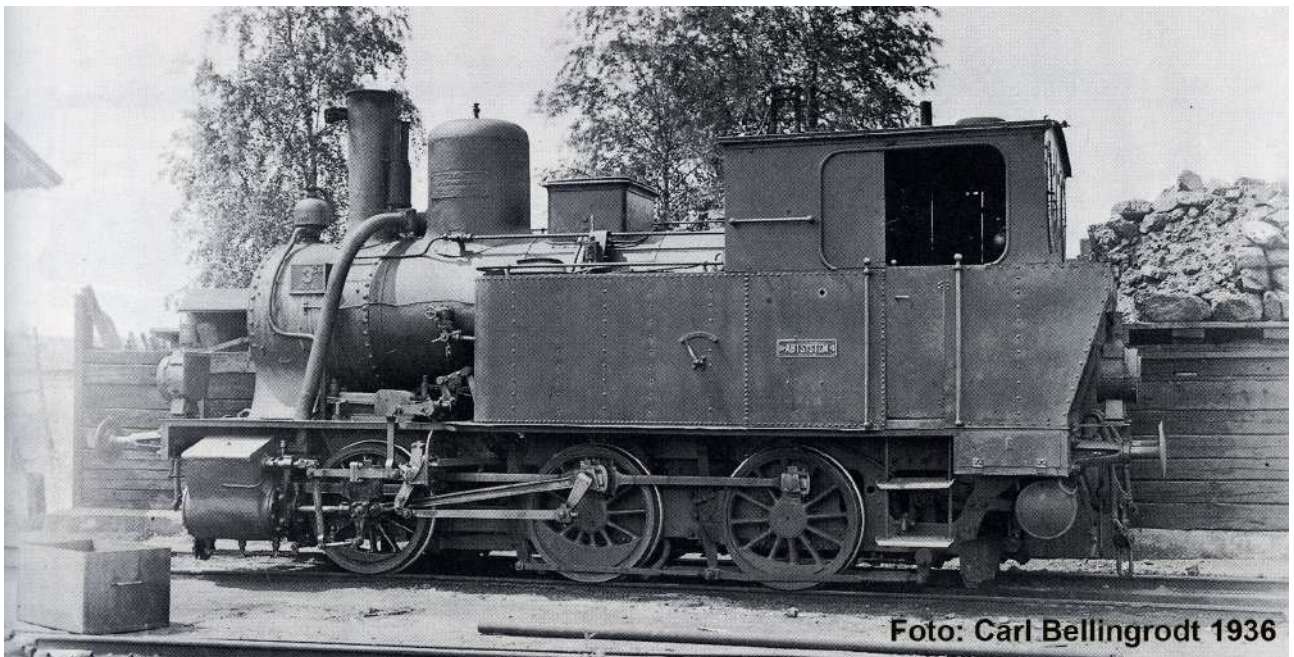
sowie die Zahnradlokomotive mit der Betriebsnummer 3cz (Esslingen 3299 / 1904) von schräg links und von links, kurz vor ihrem Verkauf und Abgang nach Berlin. Für die "richtige" Positionierung der Lok scheint gerade kein Personal anwesend gewesen zu sein oder die Lok steht kalt. Hierfür spräche ein leerer oder fast leerer Wasserkasten.

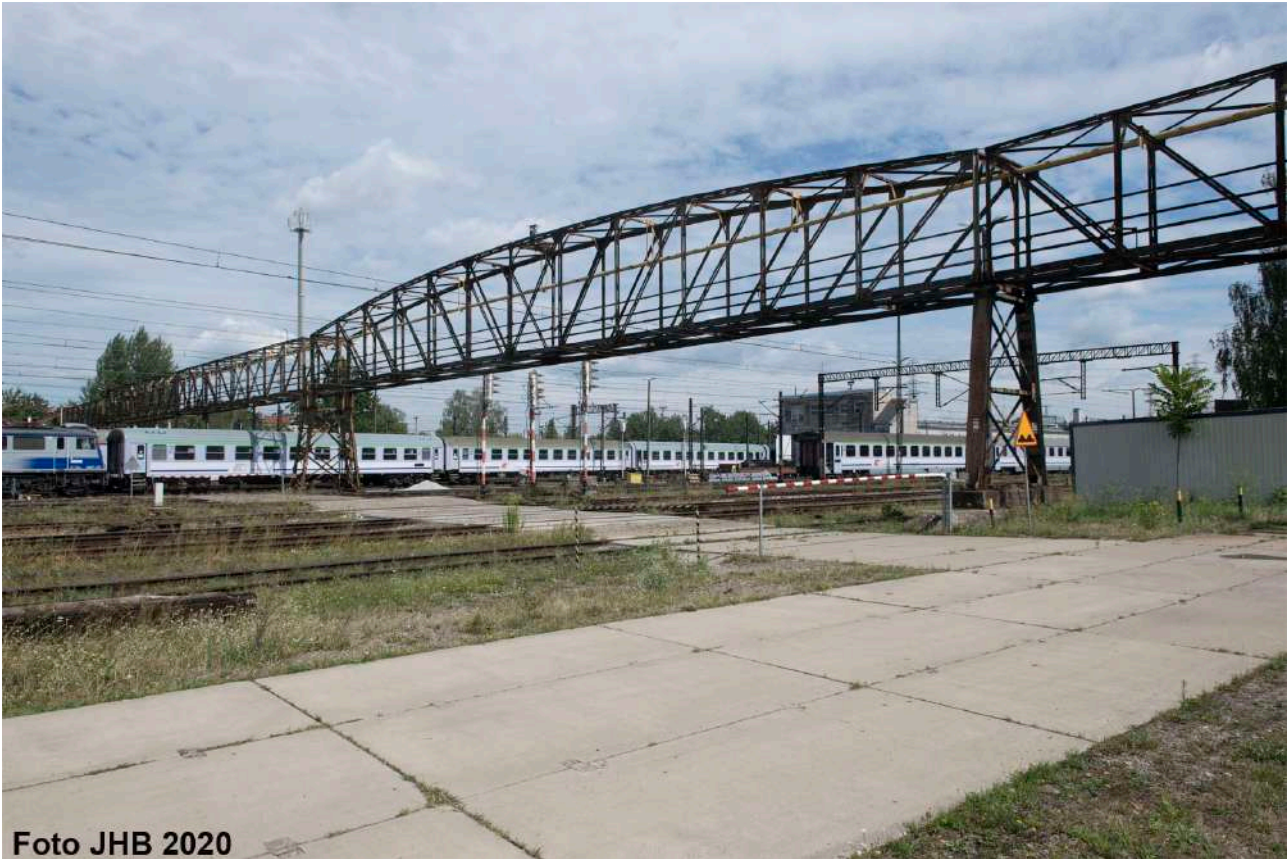
Dieser Mittelteil der Fußgängerbrücke überspannte pfeilerfrei 10 Gleise (also etwa 50m), darunter die 6 Hauptgleise der Bahnstrecken Breslau Hbf - Breslau Brockau und Breslau Hbf - Strehlen, 3 Zufahrts- und Abstellgleise zu (Trieb-)Wagenschuppen sowie zu einem südlich gelegenen Seiten-(Bereitstellungs-) Gleis.
Die anderen nördlichen und südlichen Brückenteile sind kürzer und weisen trapezförmige Hauptträger, also ohne Bogen, auf.

Die Brücke ist auch heute noch vorhanden:

Gut erkennbar ist ein Halbparabel-Obergurt dieser Fußgängerbrücke.
Diese Ausführung kann auch sehr gut aus dem Schattenbild einer Luftaufnahme der alliierten Streitkräfte von 1945 nachvollzogen werden:

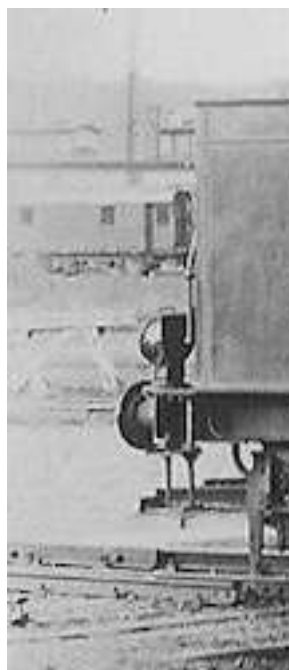
Bild 16 zeigt dieselbe Lokomotive von rechts. Die Lok steht vor einer Drehscheibe. Hinter dem Tender ist meines Erachtens in einiger Entfernung der (Trieb-)Wagenschuppen nördlich der Ausfahrgleise zu erkennen:

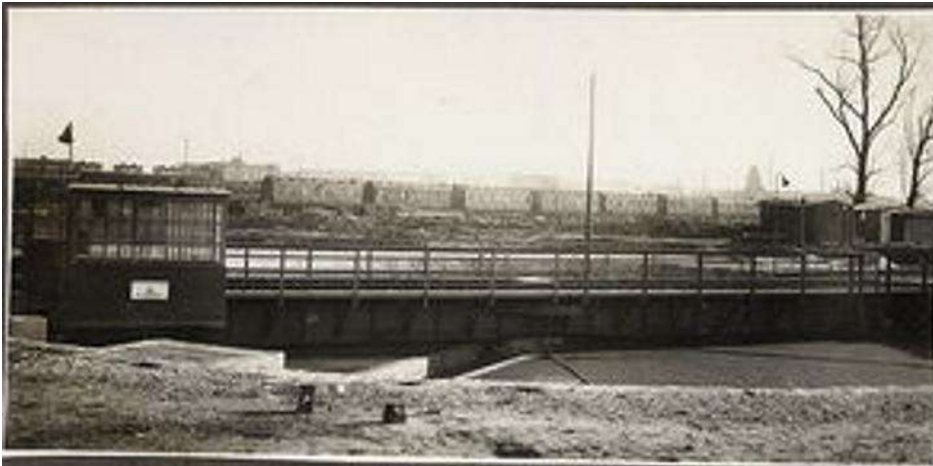
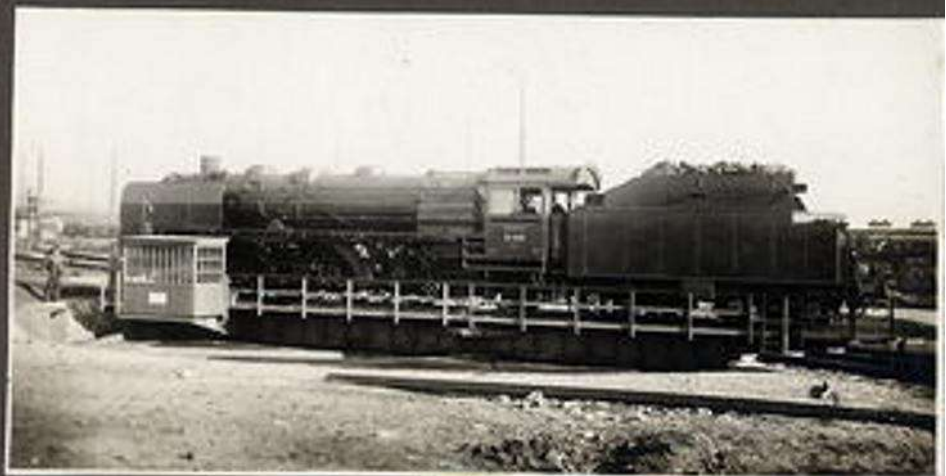
194/a. Drehscheibe in Breslau

Vor der Lok sehen wir einen markanten Baum, den wir uns im gleislosen westlichen Vorfeld der Wagenwerkstatt "Y" im Bild 15a vorstellen müssen. Der Baum steht unmittelbar an einem Löschteich. Sowohl der Baum, als auch die Drehscheibe sind auf zwei historischen Aufnahmen (internet-Fundstück) aus Anfang der 1940er Jahre gut erkennbar:

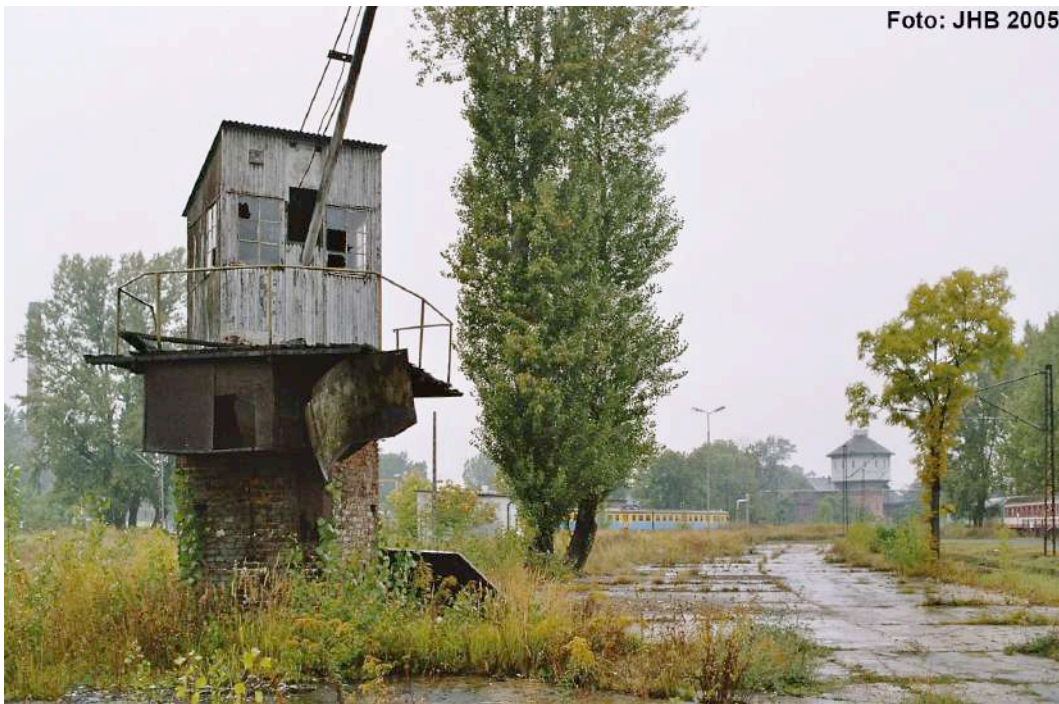
Auf dem Bw-Gelände im Bereich der ehemaligen Dampflok-Versorgungsanlagen stand 2006 noch ein Bekohlungs-Kran auf einem gemauerten Sockel, wie dies zu Länderbahn-Zeiten üblich war. Die besagte Drehscheibe West ist nicht mehr vorhanden, man möge sie sich hinter dem Kran gelegen vorstellen. Vom Uhren-Mast konnte ich 2006 noch den abgeschnittenen Stumpf finden. Auch der Kran ist heute abgängig:

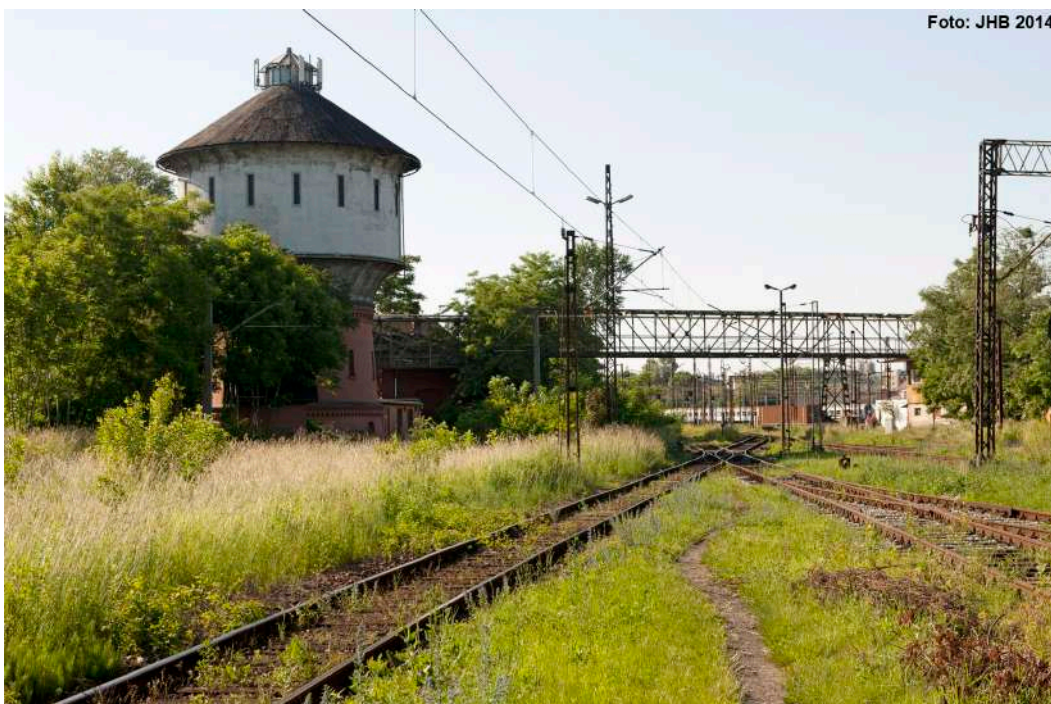
Den Wasserturm in der Ausfahrt sowie einen Teil der Fußgängerbrücke zeigt das Bild

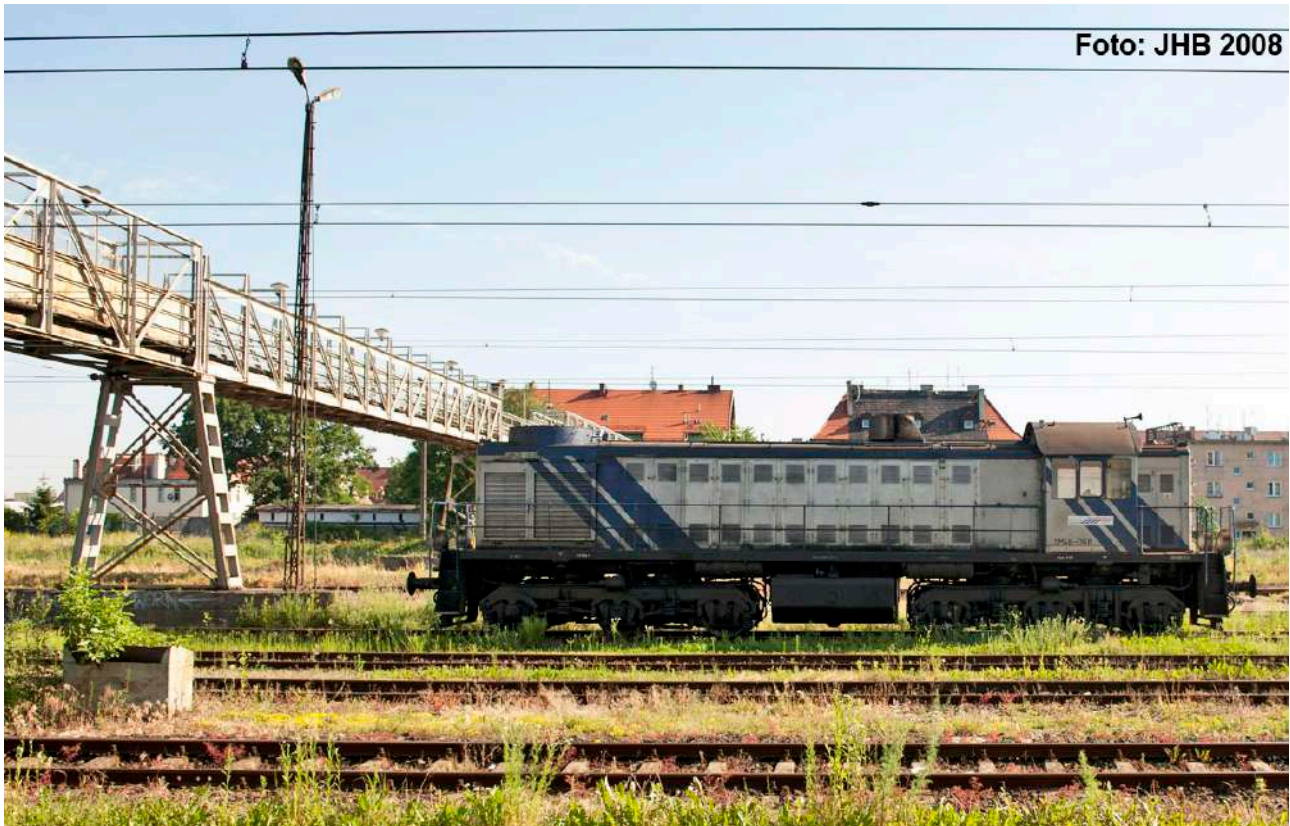
Auch in **Oels** gibt es eine Fußgängerbrücke über die Gleisanlagen. Weder die Form der Brücke, noch die gesamte Umgebung in Oels lassen den Schluss zu, dass die Bilder der 38 1016 dort aufgenommen sein könnten:

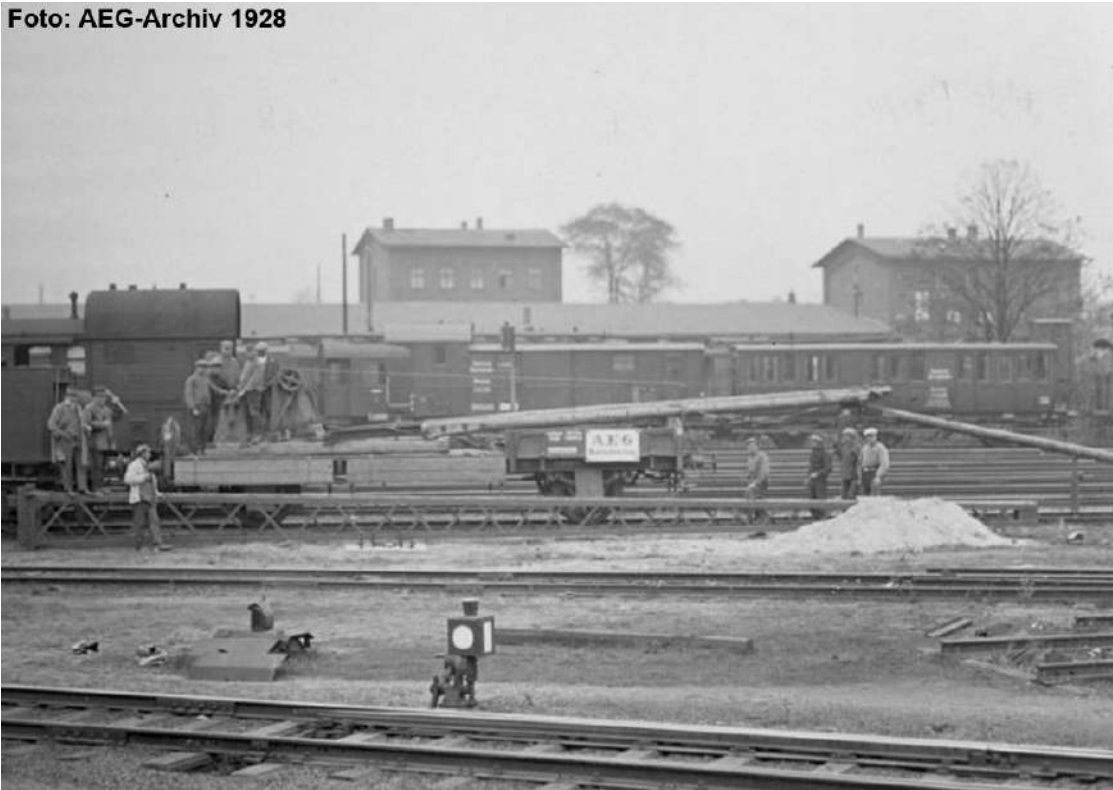
Bild 19e

Aus dem AEG-Bildarchiv gibt es ein Baustellenfoto (Internet-Fundstück) anlässlich der Errichtung von Fahrleitungsmasten aus dem Jahr 1928 im Gleisvorfeld des Freiburger Bahnhofes. Im Hintergrund gut erkennbar sind die beiden westlichen Güterschuppen mit den jeweils 3-stöckigen Kopfgebäuden. Der Fotograf dieses Bildes steht auf dem Gelände des Bahnbetriebswerkes etwa in der Nähe der Drehscheibe (diese ist heute noch vorhanden):

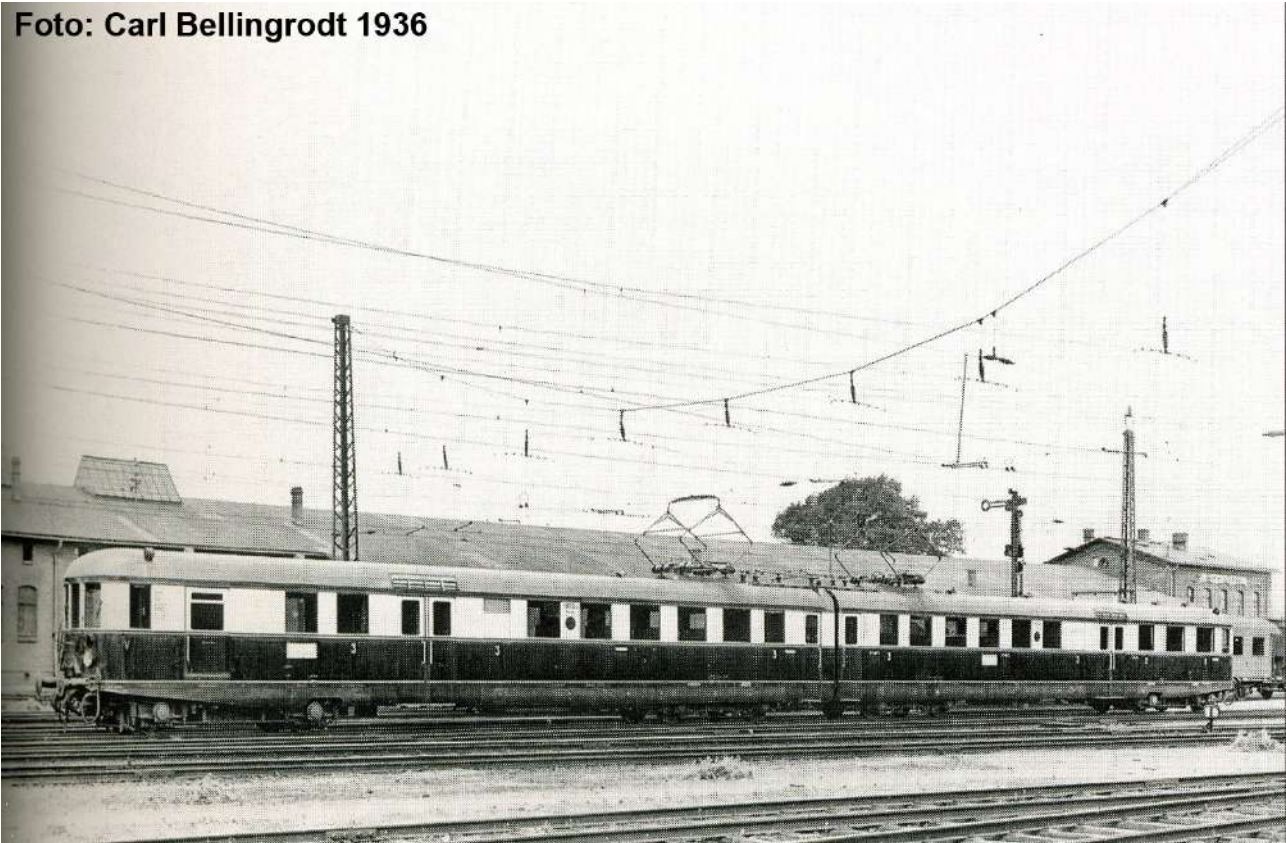
Einige Meter südwestlich des Schnellzug-Bildes fertig CB dann 3 Ausnahmen des damals modernen elektrischen Triebzuges **eT1823** (später ET25 009) vor dem Güterschuppen stehend an:

Vielleicht ist aber keine der beiden Varianten zutreffend, denn wir erkennen auch auf Bild 21 im Hintergrund diese (?) Wagengarnitur und das würde darauf hindeuten, dass dieser Wagenpark dort steht. Welcher Zug fuhr dann aus dem Nahverkehrs-Bahnhofsteil aus?

Auch auf Bild 21 erkennen wir wieder das markante Kopfgebäude des Güterschuppens mit der Anschrift "Breslau".

Auf den Bildern 20 und 21 sehen wir auch sehr gut, dass es ein Ausfahrtsignal auf Höhe des Güterschuppens gab. Im Ausschnitt rechts des Bildes 20 sehen wir die aufgeschüttete Verlängerung des Mittelbahnsteiges, die etwa bis zum Ausfahrtsignal reicht:

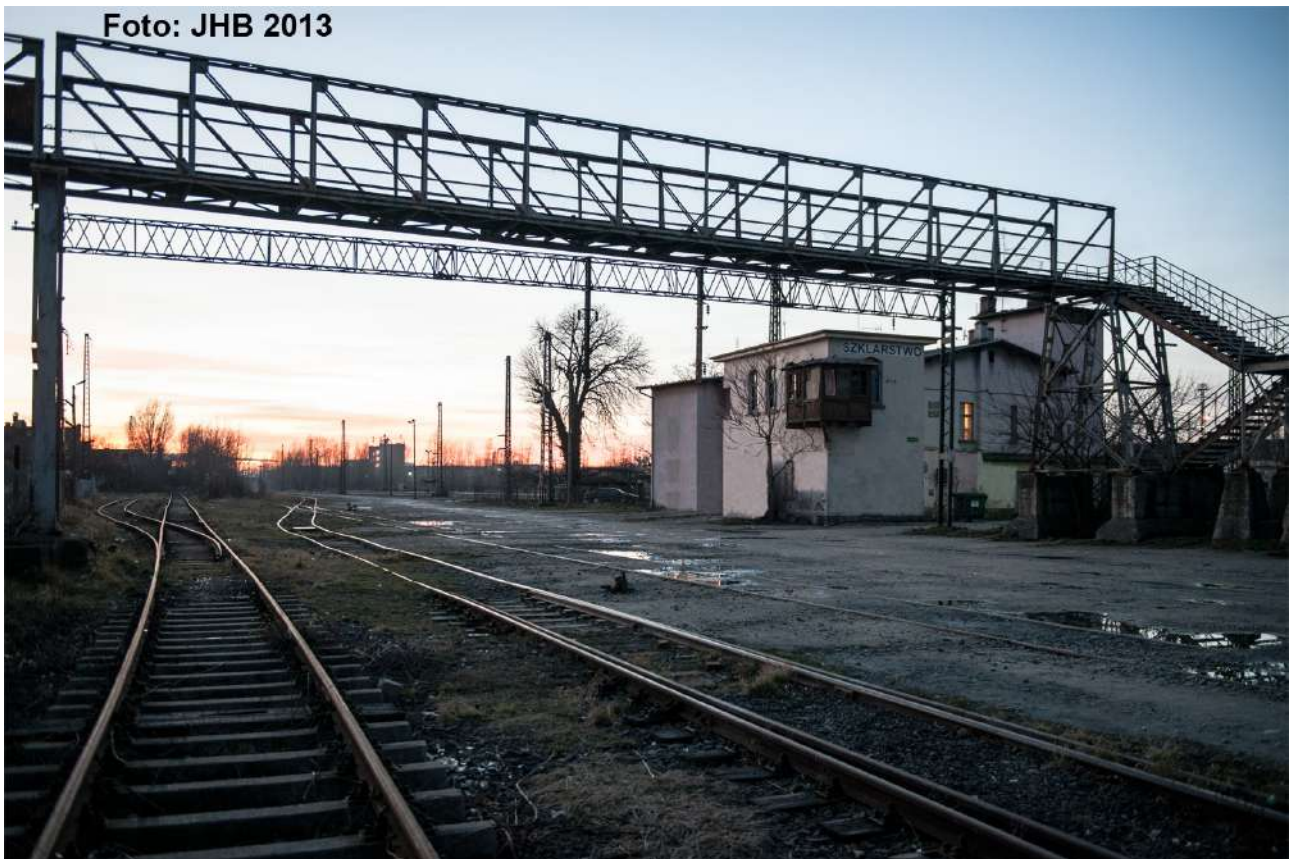
Bild 22a

Wir blicken auf dem Bild 22 stadtauswärts und sehen im Hintergrund des eIT1823 eine Fußgängerbrücke und darunter das Dach eines Stellwerkes.

Es war bis 1945 das Stellwerk Bfo und bei der PKP das Stellwerk WSA. Sowohl diese Brücke als auch das Stellwerk sind heute noch vorhanden. Das Stellwerk hat das preußische Spitzgiebel-Dach eingebüßt und ein typisch polnisches Flachdach bekommen. Auch der kleine Wasserturm hinter dem Ensemble ist noch vorhanden:

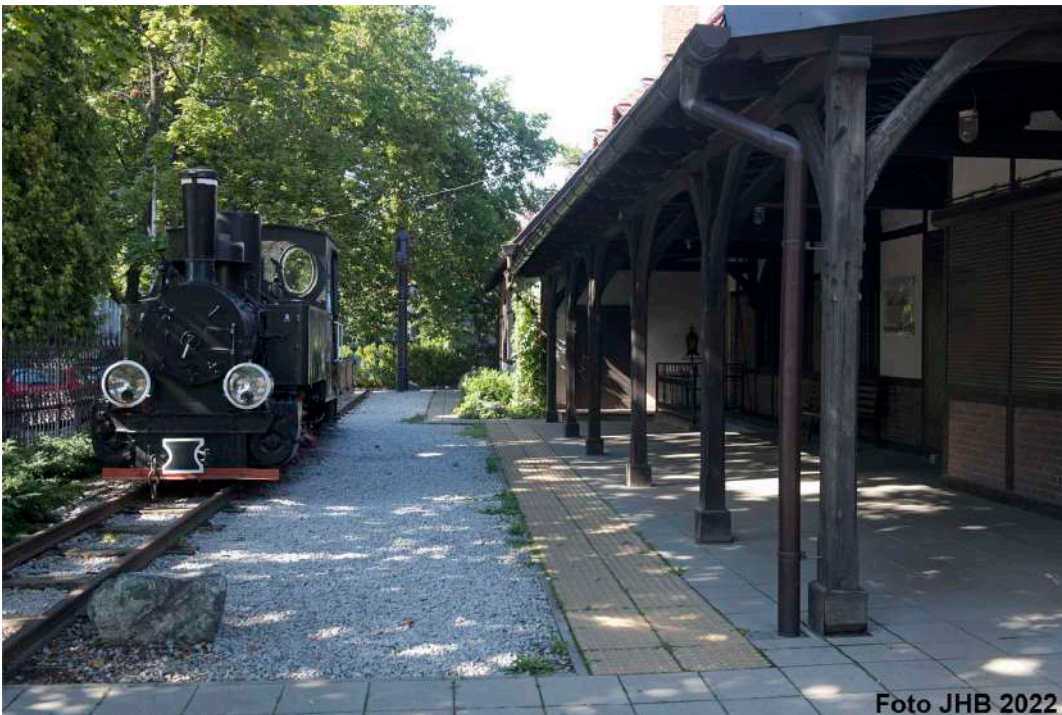
Bild 23g

Auf einem Gleisstück wurde jüngst symbolhaft die 600mm-Schmalspurlok O&K 5020/1911, HFB302, ab 1919 PKP 401, Gnesener KB Lok6, schließlich PKP Tx2 355 aufgestellt:

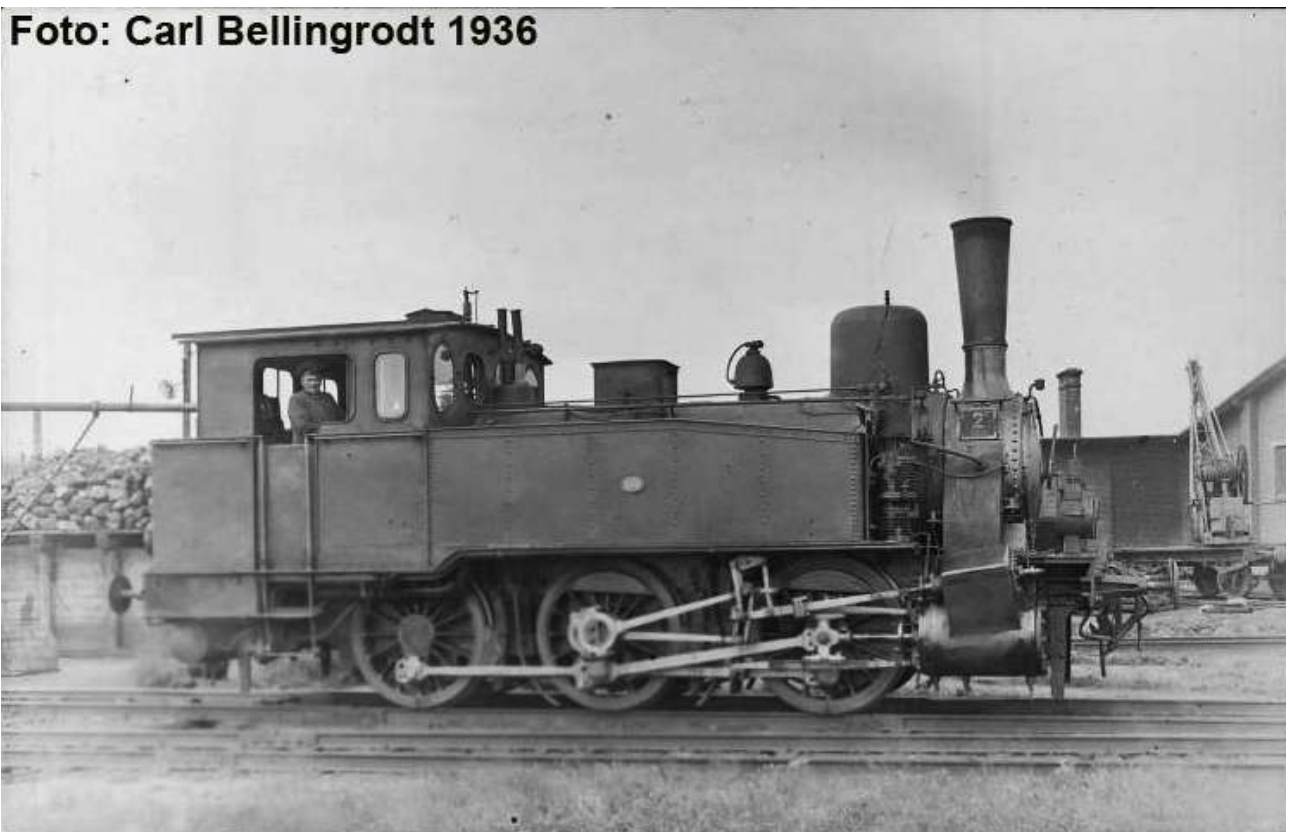
Die Lokomotive steht zwischen der Bekohlungsanlage und der Drehscheibe des Bahnbetriebswerkes. Im Hintergrund rechts sehen wir die linke Lokschuppenwand mit dem Übergang auf das Werkstattgebäude mit der Schmiede:

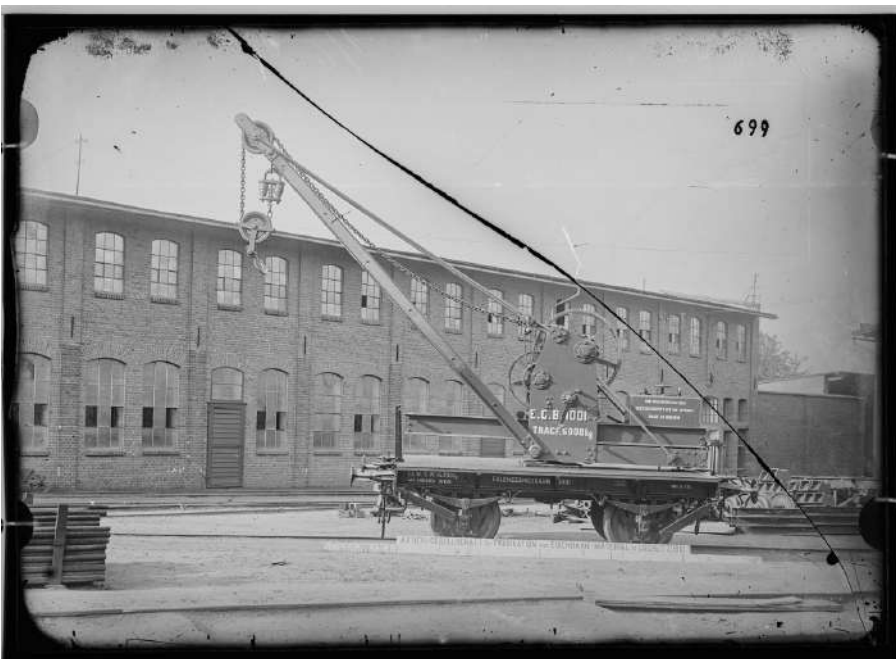
Auf einem Freistand-Gleis sehen wir einen 5to-Schienenkran, sehr wahrscheinlich hergestellt von der Breslauer AG für Eisenbahn-Wagenbau. "Aktiengesellschaft für Fabrikation von Eisenbahnmaterial zu Görlitz".

Auf der Suche nach einem anderen Beleg fiel mir heute morgen ein Bild aus dem "Görlitzer Wumag-Archiv" in die Hände.

Es zeigt den 5to-Kran E.G.B. 1001, den wir wohl auch auf dem Bild 37 sehen. Dieser stammt also nicht aus Breslau, sondern aus Görlitz:

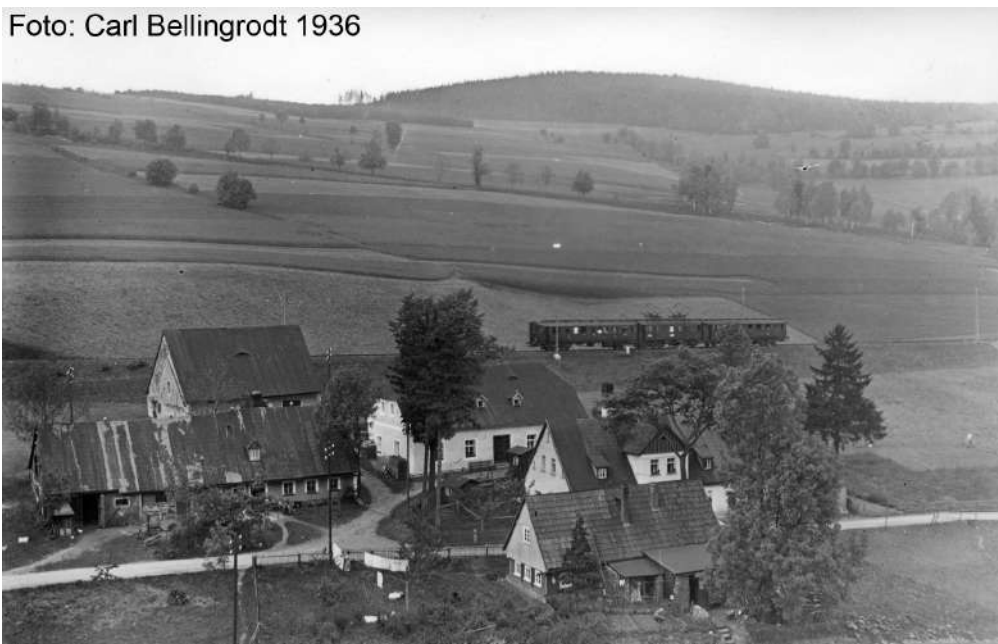
Das Bild zeigt den Elektrotriebwagen **eT1001** als **P1448** um 12:27 Uhr. CB verortet dieses Foto nach **Schmiedeberg**. Auch nach langer Suche um Schmiedeberg herum musste ich feststellen, dass sich der Meister wohl geirrt hat, oder seine Aufzeichnungen aus der Erinnerung heraus gemacht hatte: Der Ort dieser Aufnahme liegt in **Dittersbach Städtisch**, etwa 12 Km von Schmiedeberg entfernt hinter dem Höhenzug des Landeshuter Kamms, der von der Bahn im Tunnel unterquert wird.

Von den 5 Gebäuden im Bild sind 2 Gebäude noch vollständig vorhanden, von der Scheune sind noch die Umfassungsmauern erhalten. Die beiden Gebäude unten rechts im Bild 43 sehen heute so aus:

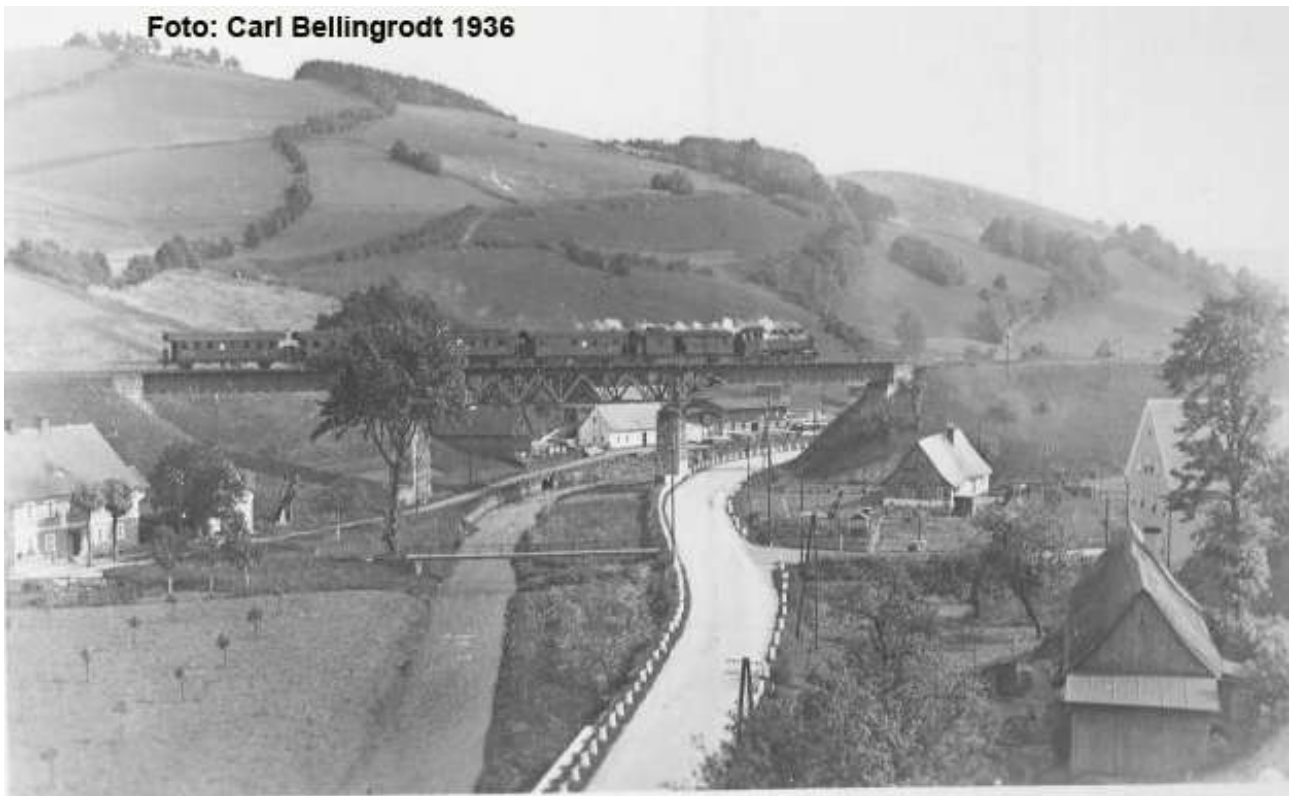
Das Bild zeigt den Personenzug **P1119** mit Lokomotive **64 328** auf der Weißtritz-Brücke:

Wir sehen, dass dem Fotografen der gesamte topografische Zusammenhang der Szenerie wichtig war. Zur Aufnahme hatte er sich in einen recht steilen Hang oberhalb der Landstrasse nach Schweidnitz begeben.

Im Hintergrund unter der Brücke sehen wir ein größeres Sägewerk mit mehreren Gebäuden, welches heute vollständig verschwunden ist.

Vor der Brücke linkerhand steht ein großes Wohnhaus und auch auf der Westseite von Fluss und Strasse sehen wir drei Gebäude, darunter ebenfalls ein großes Wohnhaus.

Das im Bild 44 links gelegene Haus zeigt zweieinhalb Geschosse mit fünfsichtigem Aufbau, traufseitig zum Fluss gelegen:

Das im Bild 44 rechts zu sehende Gebäude steht giebelseitig zum Fluss:

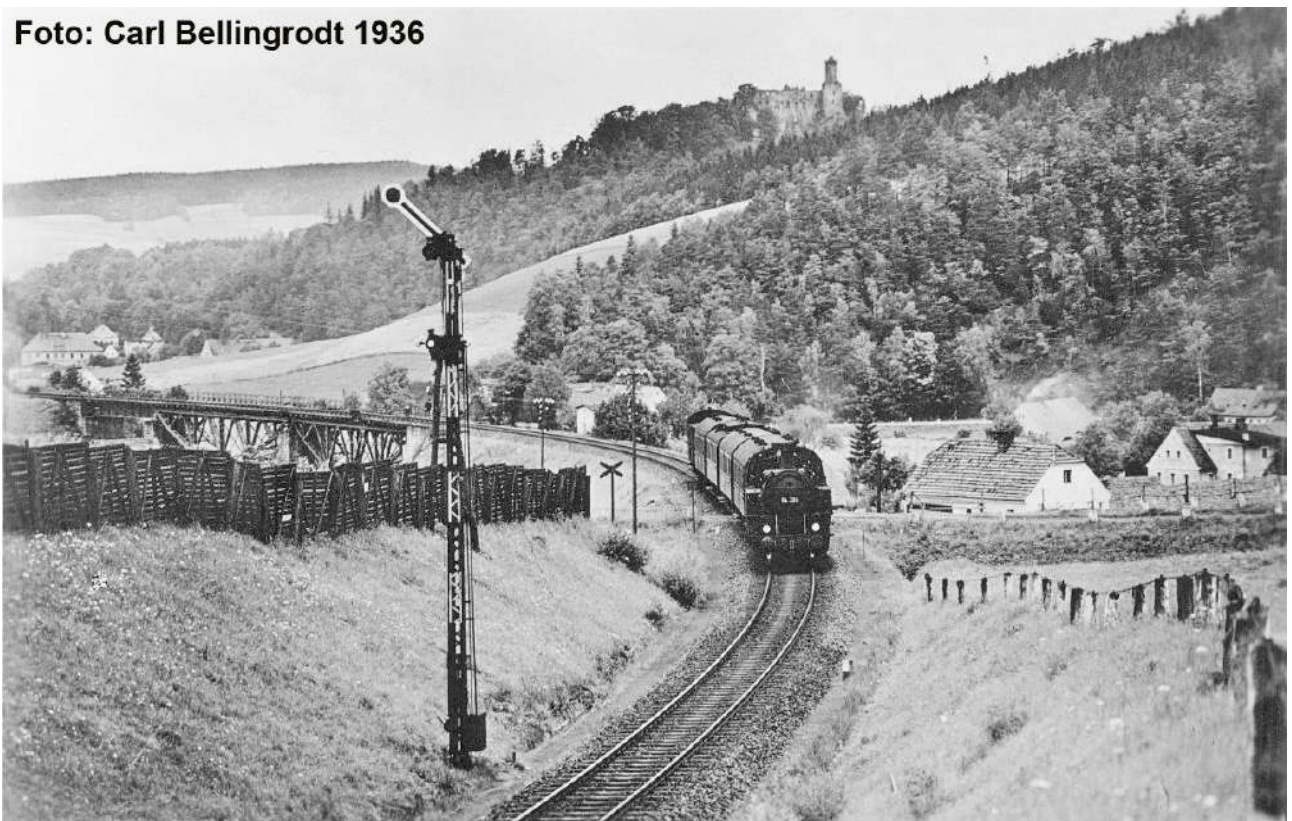
Als letztes mir bekanntes Bild des Tages fotografierte CB einen Personenzug am nördlichen Einfahrtsignal des Bahnhofs Hausdorf.

Zug und Signal (der "Inversflügel" scheint in Schlesien weit verbreitet gewesen zu sein) platziert er zentral in Bildmitte und achtet darauf, die Weißtritzbrücke und die Kynsburg im Hintergrund einzubringen.

Bei diesem Zug mit 64 324 kann es sich eigentlich nur um den Zug P1093 um etwa 17:47 Uhr handeln.

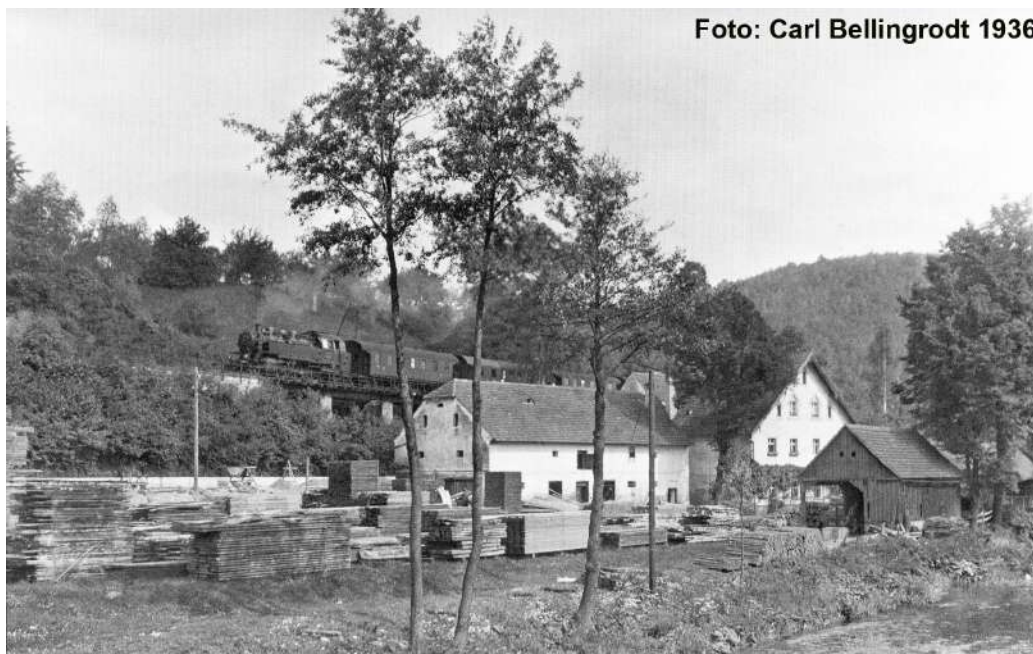
Es ist der Personenzug **P1083** mit Lokomotive **64 333** auf einer Hangbrücke abgebildet. Im mittleren Vordergrund steht ein großes Sägewerk, im Bildvordergrund rechts ist die Weißtritz zu sehen - der Fotograf steht unmittelbar an der Landstrasse am östlichen Flussufer.

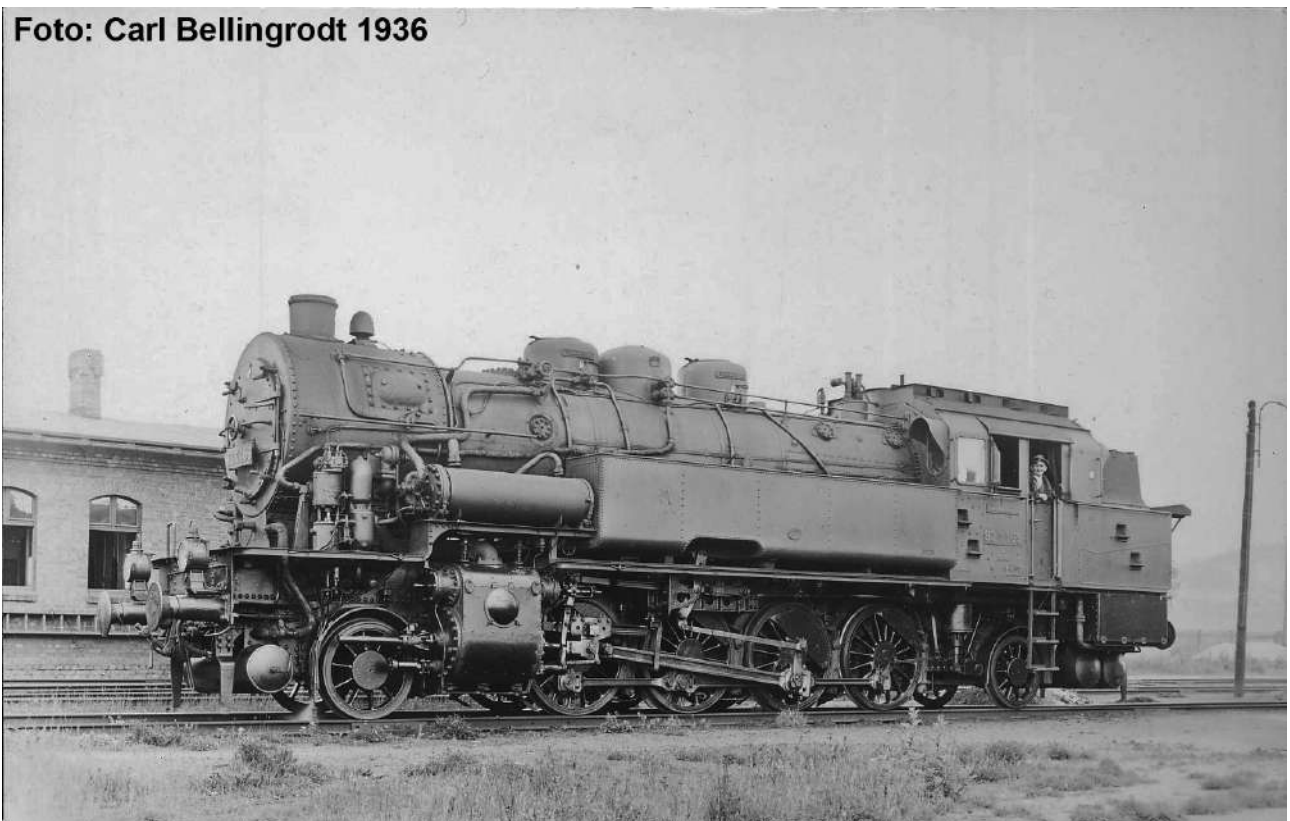
Bild 47 zeigt die Lokomotive **93 1169** von schräg links vor einem einstöckigen Backsteingebäude. Dieses Gebäude war ein Büro- oder Magazingebäude und ist noch vorhanden:

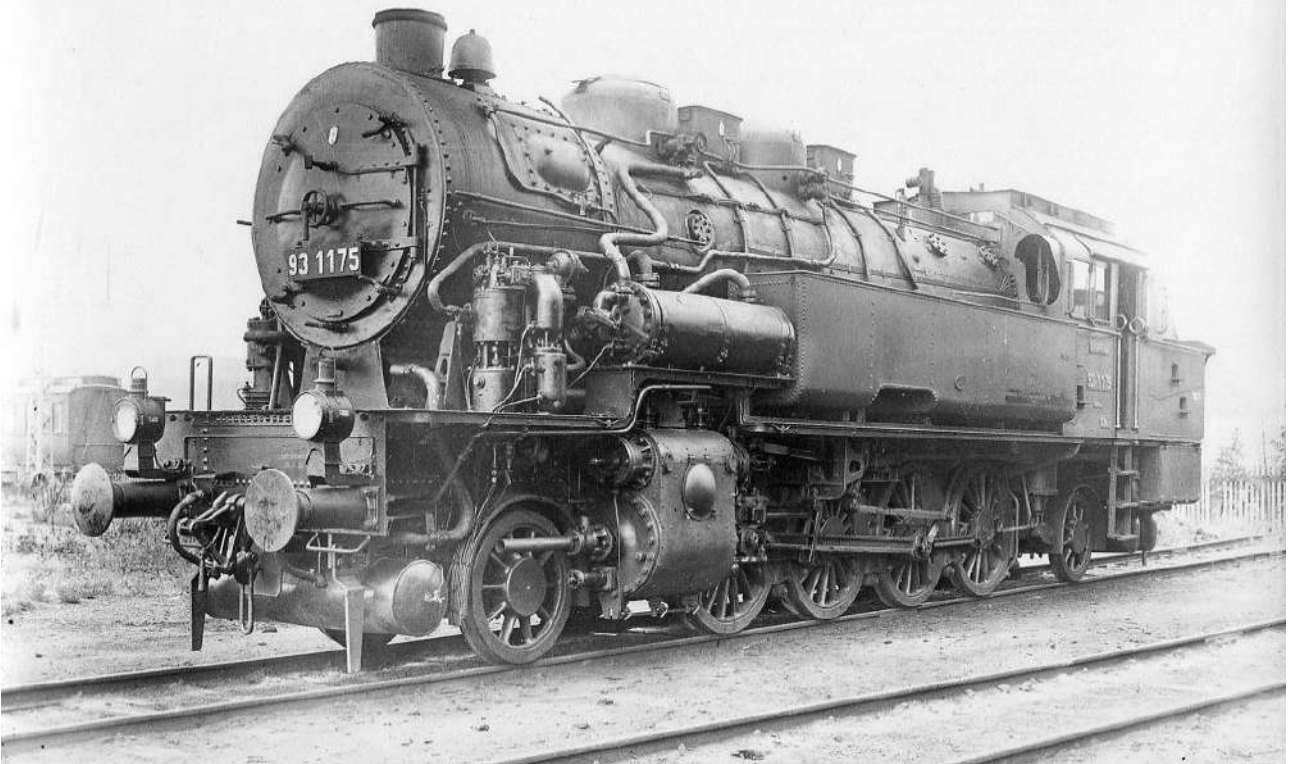
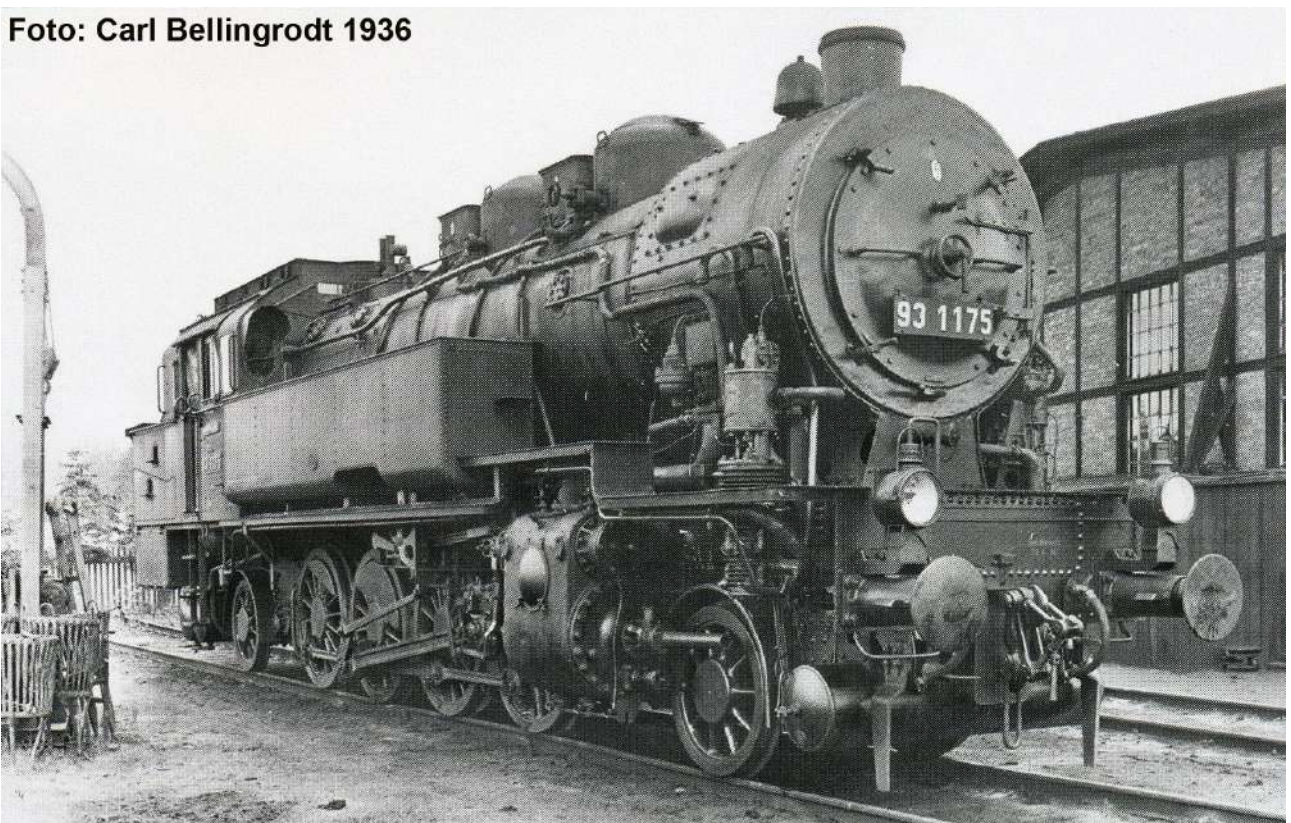
Die Bilder 48 und 49 zeigen die Lok **93 1175** schräg links und sehr schräg rechts. Die Maschine steht zwei Gleise links des preußischen Lokschuppens in einem Freigleis. Für das Bild 48 wurde die Lok ein kleines Stück verfahren. Dieser Lokschuppen steht heute nicht mehr, ich zeige ein Bild von 2005:
