Ein Beitrag zur Geschichte der Eisenbahnfotografie: Mit Carl Bellingrodt im Sommer 1936 durch Niederschlesien

Erschienen auf der Internet-Website „Drehscheibe Online“ zwischen dem 20.11.2022 und dem 2.2.2023

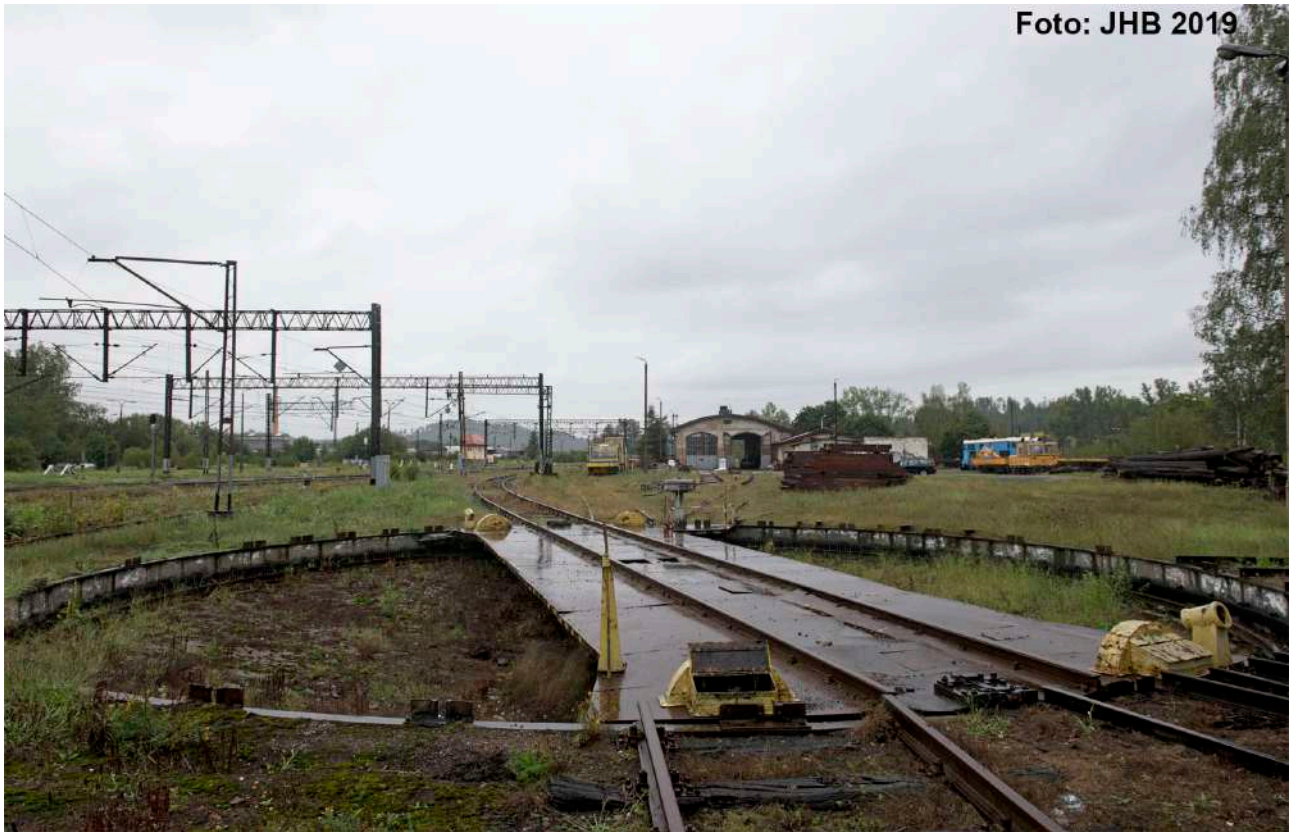
Auf Bild 47c ist im Hintergrund auch die Wagenwerkhalle erkennbar.

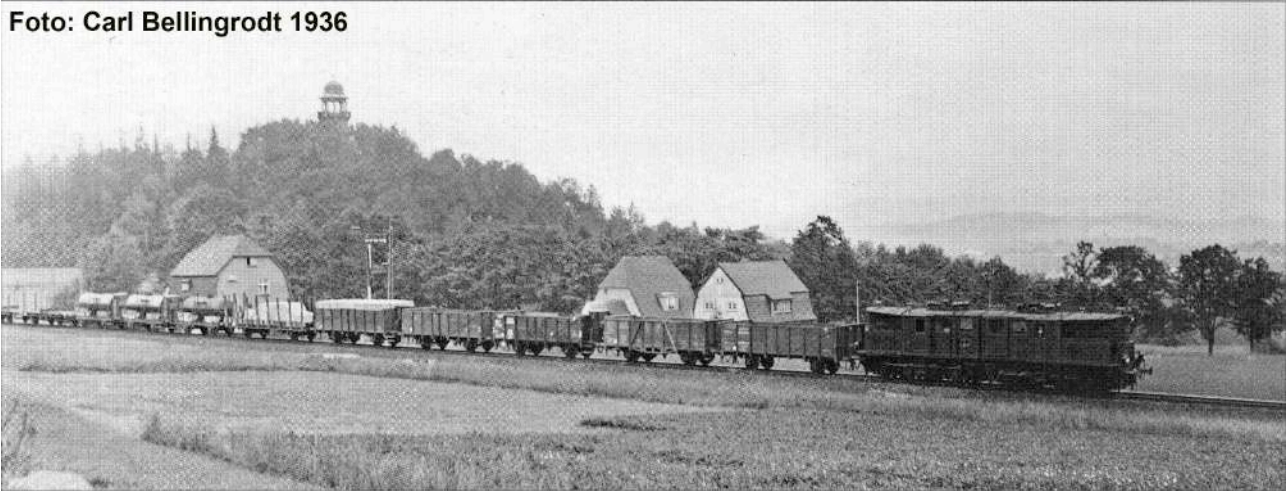
Das erste Bild zeigt einen Güterzug mit der Lokomotive **E90 57**. Der Zug ist ein gemischter Güterzug, bestehend aus offenen Wagen, einem Runnenwagen mit abgedecktem Ladegut, Kesselwagen und Drehschemelwagen. Das Güterkursbuch gibt über diese Strecke keine Auskunft, so dass offen bleiben muss, ob wir hier einen Nahgüterzug oder einen Durchgangsgüterzug Richtung Polubny (Polaun) / Liberec (Reichenberg) sehen, sofern Güterzüge in die Tschechoslowakei wegen des Steilstreckenabschnittes nicht generell über Liebau geführt worden sind. Der elektrische Fahrdrat ging bis Polaun.

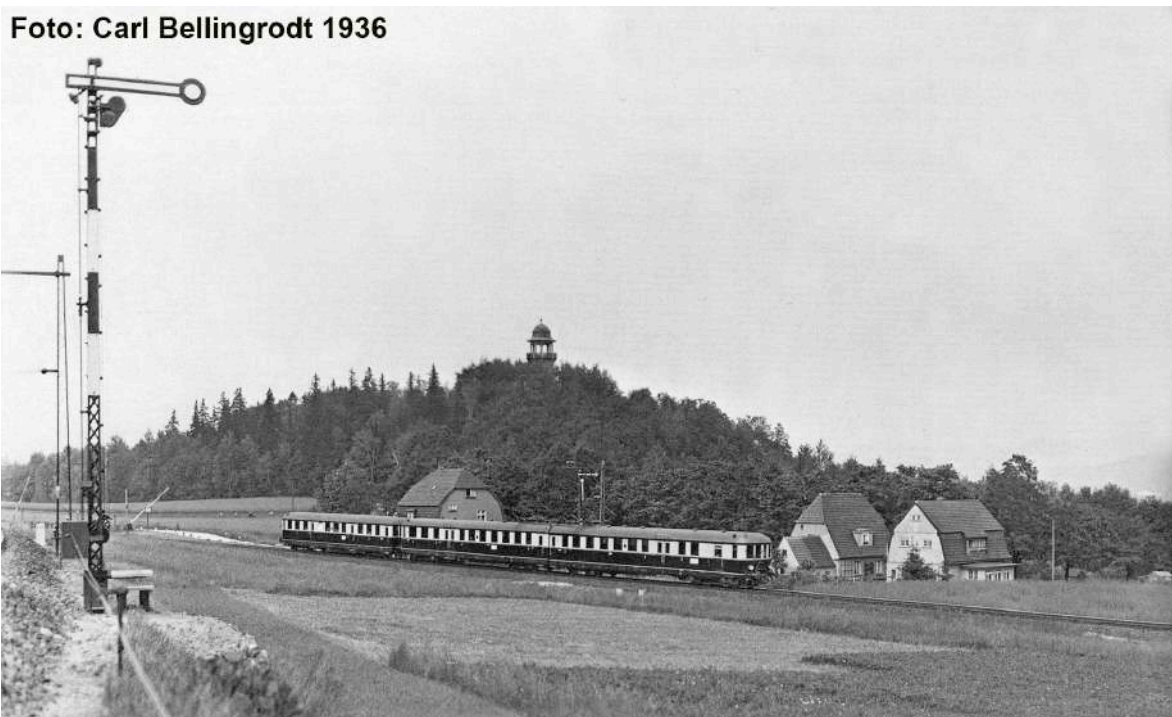
Das zweite Bild zeigt den elektrischen Triebwagen **eIT1821** mit einem Steuerwagen an der gleichen Stelle um 15:58 Uhr als Personenzug **P1405** nach Polubny/Polaun fahrend.

Im Hintergrund sehen wir den markanten Aussichtsturm auf dem Hausberg, hinter dem Zug die für das schlesische Bergland so typischen Häuser. Das Hauptsignal am linken Bildrand gehört zur Abzweigstelle Hausberg, die als Deckungsstelle die Einmündung der Strecke aus Schreiberhau in die Hauptbahn sicherte. Der Signalmast stammt noch aus der KPEV-Zeit vor 1920. Die Schrankenanlage im Hintergrund wird vom Stellwerksbeamten des Abzweigstellwerkes bereits kurz nach Passage des Zuges geöffnet.

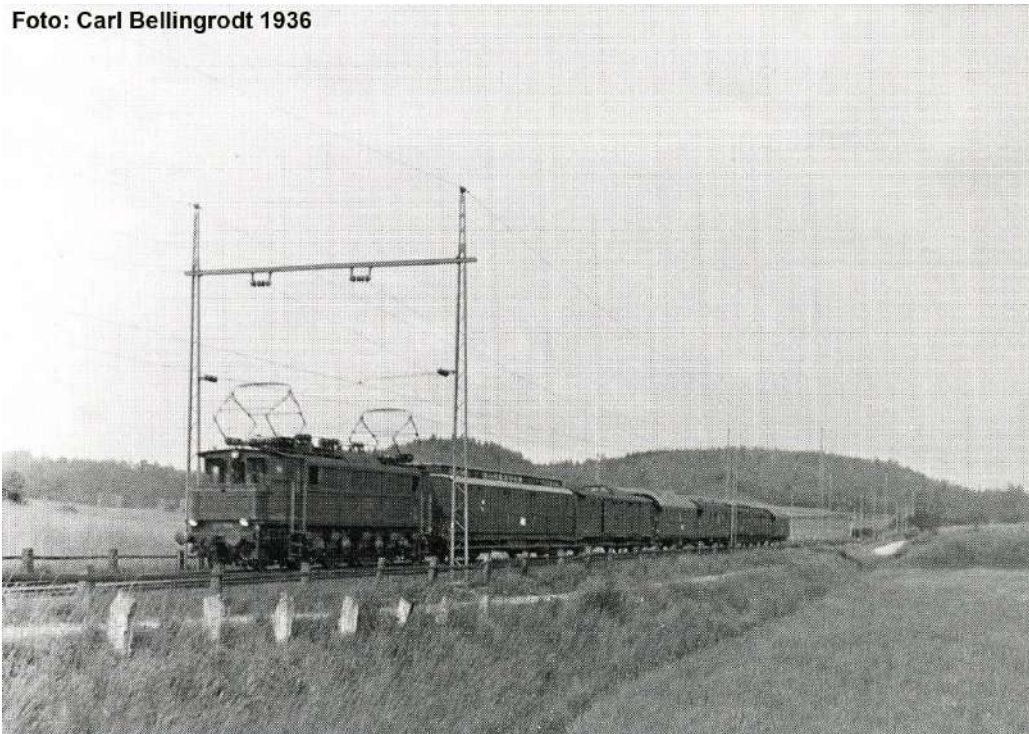
Es zeigt den Personenzug **P748** mit der Lokomotive **E17 116** um 16:30 Uhr. Schildau ist etwa 11 Km vom Hausberg entfernt, das war mit dem Auto in 30 Minuten durchaus zu erreichen. Der Zug hat den Schildauer Tunnel (im Hintergrund rechts) kurz vorher verlassen. Der Feldweg im Bildvordergrund ist auch heute noch da. Die Wegsteine waren sehr oft an Bahnübergängen zu finden. Man findet sie in Polen auch weiterhin reichlich, nicht mehr jedoch an dieser Stelle:

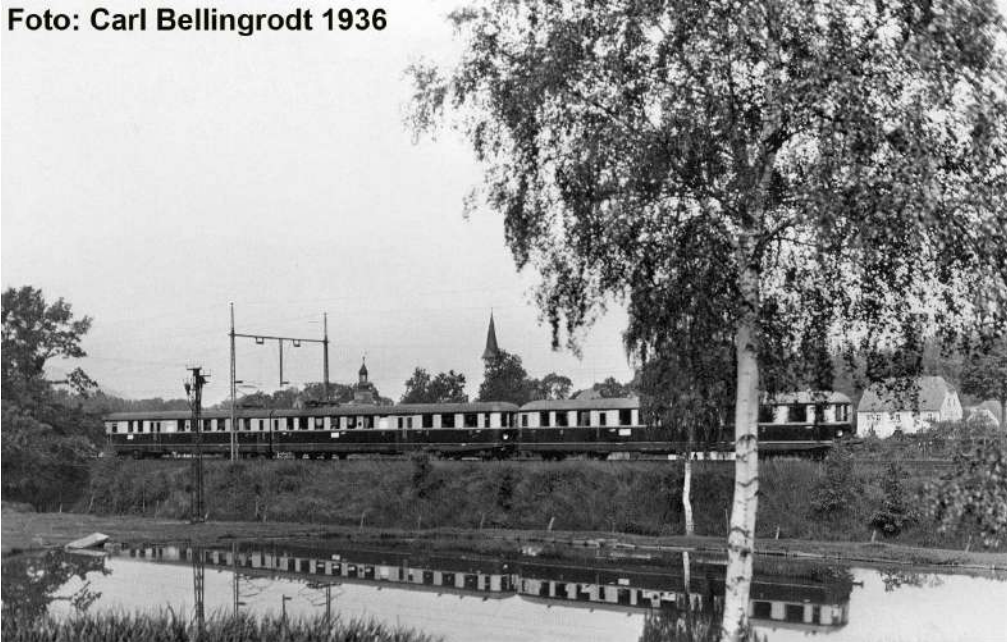
Bild 54

Dieser eT1824 mit einem Steuerwagen bildete den Eilzug E198 und passierte den Teich vor Jannowitz um 9:05 Uhr. Man erkennt die Absicht des Fotografen, den Zug ganz abzubilden und möglichst eine Wasserspiegelung im Teich und den Kirchturm im Hintergrund zu zeigen. Die Enge dieser Situation ließ keinen besseren Standpunkt zu.

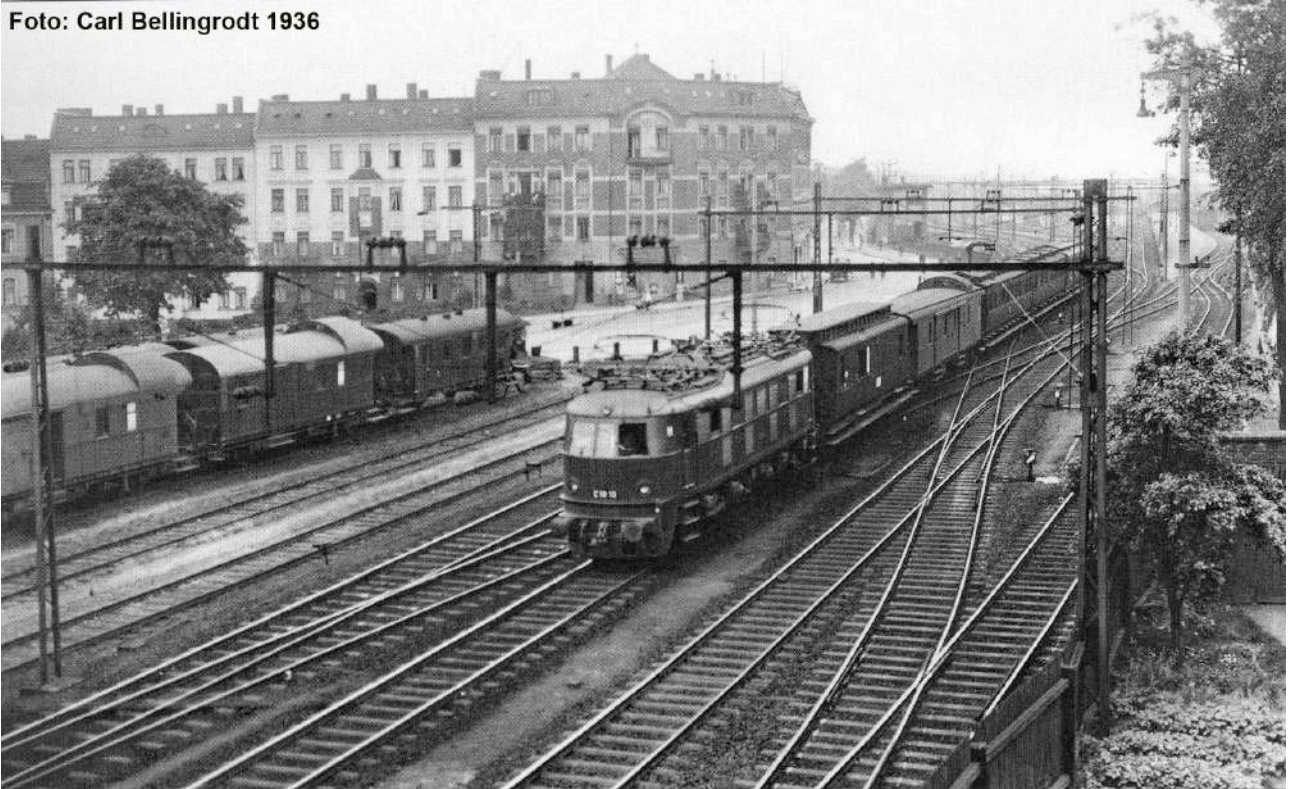
Um 9:30 Uhr machte CB das Bild der ausfahrenden E18 10 mit dem Personenzug P744.

An der linken Bildseite sehen wir eine Abstellgruppe mit Nahverkehrswagen. Im Hintergrund die Häuser an der Bolkenhainer Chaussee mit dem markanten Hotel Schwan. Rechts im Hintergrund nur sehr schwach zu erkennen ist ein Zug im Löwenberger Gleis.

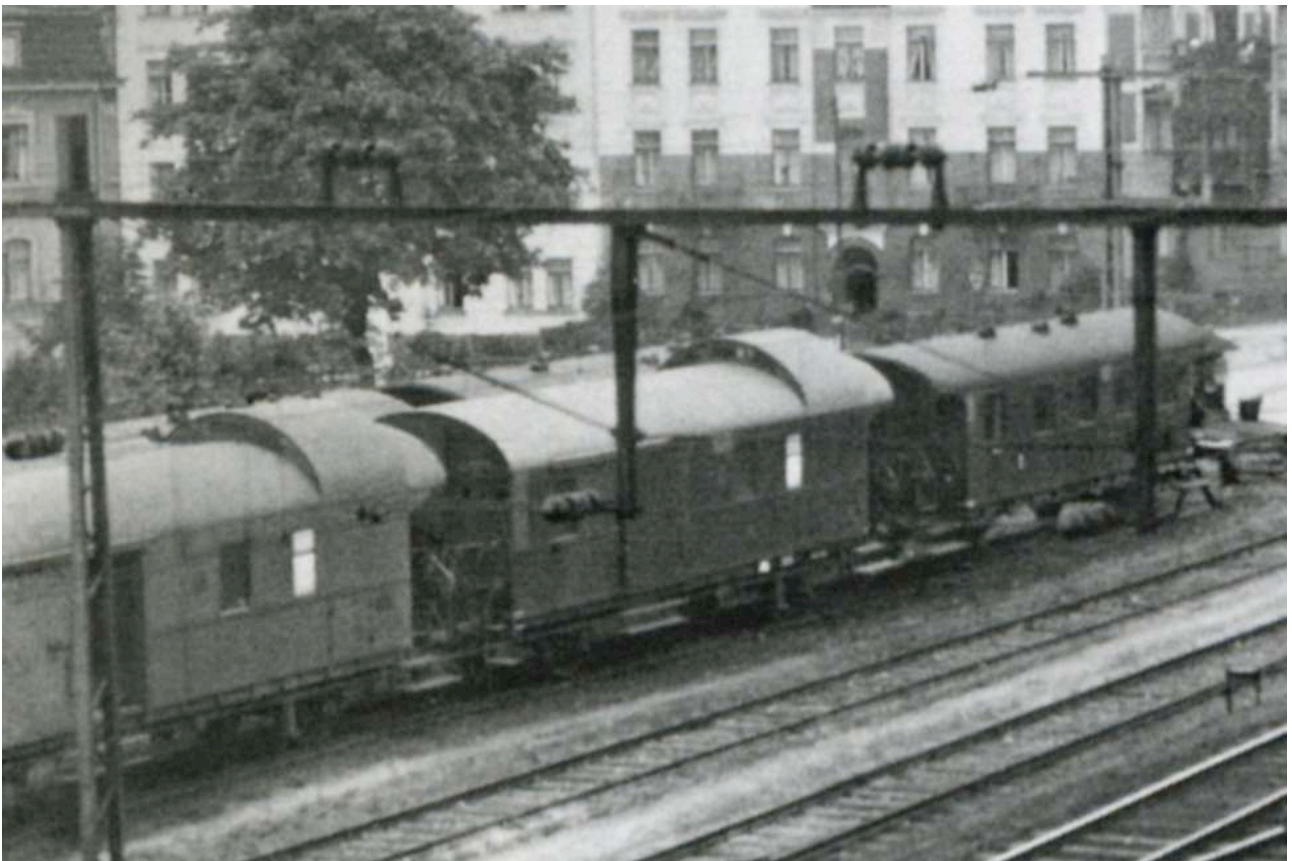
Wir sehen (von rechts nach links) einen Stahlwagen mit flachem Dach, offene Einstiege, 5 gleichgroßen Fenstern (ein Bi) und drei Dachlüftern.
 Auch wenn das Dach etwas anders ist, sollte dies ein Bi24 sein (wir sehen oben die Seite ohne Toilette):

Auf dem Foto ist nicht zu erkennen, ob der Bi24 mit den vielen Schlauch- und Kabelverbindungen ausgestattet ist, die er als Beiwagen für den "Rübezahlzug" benötigen würde.

Ich neige dazu, hier eine Garnitur für den Nebenbahnbetrieb nach Löwenberg zu sehen.

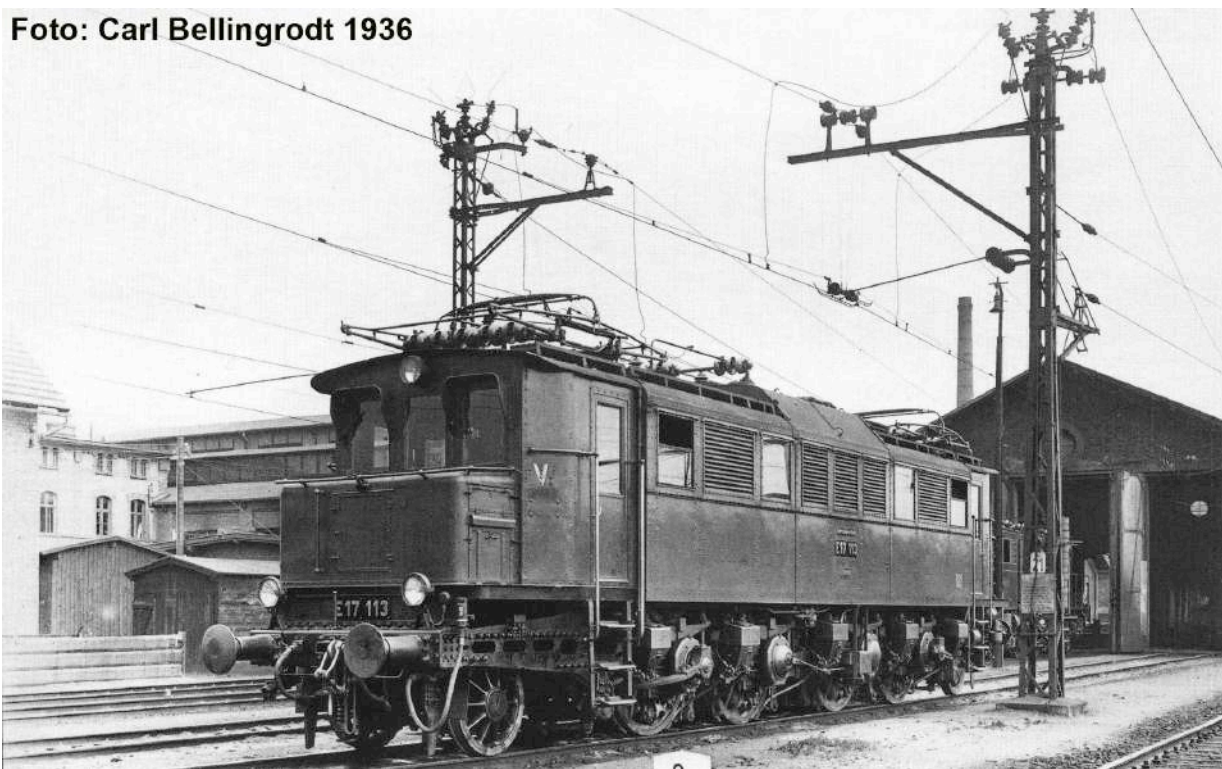
Bild 56

Im Hintergrund sind zwei weitere Fahrzeuge nur schlecht erkennbar. Die Lok hinter der E17 dürfte wegen des typischen Geländers und der Dachaufbauten sowie der Lüfter eine unbekannte E95, eventuell auch die am gleichen Tag fotografierte E95 01 sein. Ob die Lok am rechten Bildrand und im Lokschuppen stehend wegen der hochgestellten großen Laternen eher eine E50 oder eine E42 sein könnte, kann ich nicht sagen.

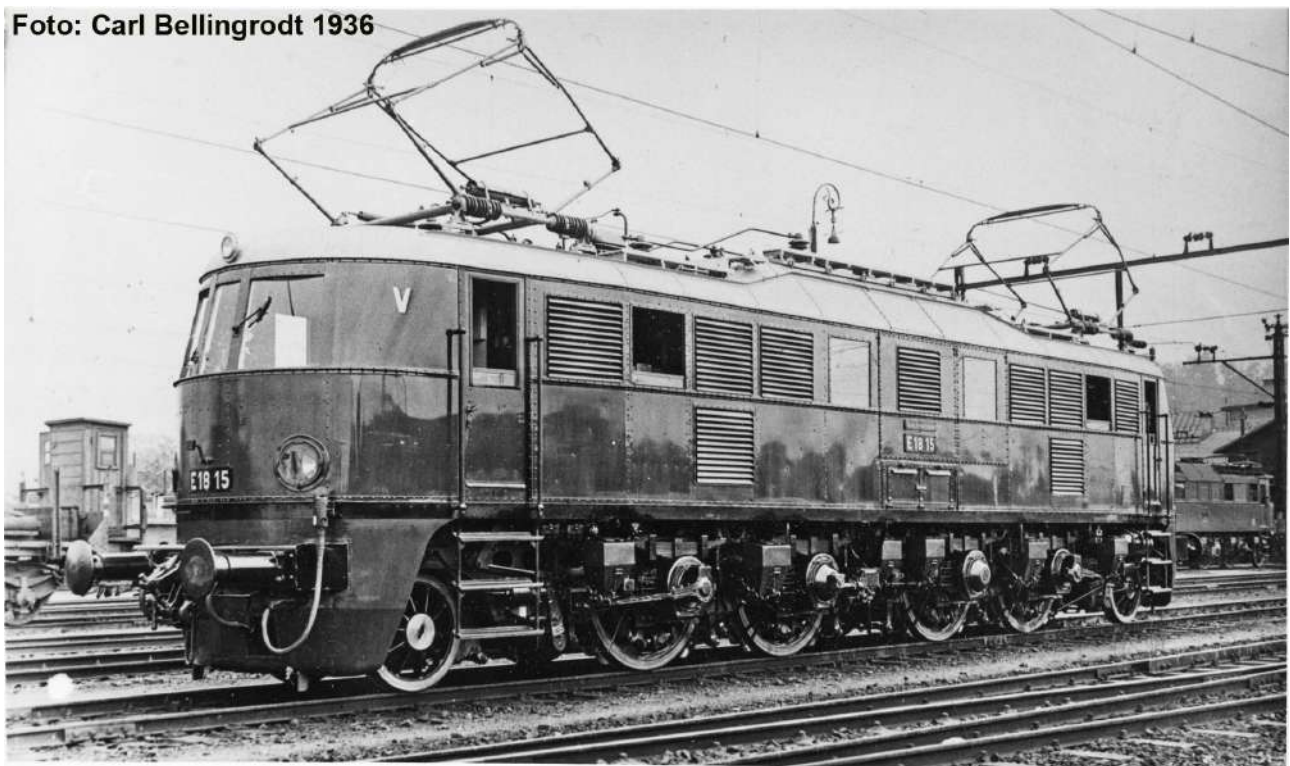
Die Lok steht auf einem Bereitstellungsgleis und der Fotograf hat dieses Motiv weiträumig umlaufen können. Bild 57 zeigt im Hintergrund nochmals die E17 113 vor dem Schuppen.

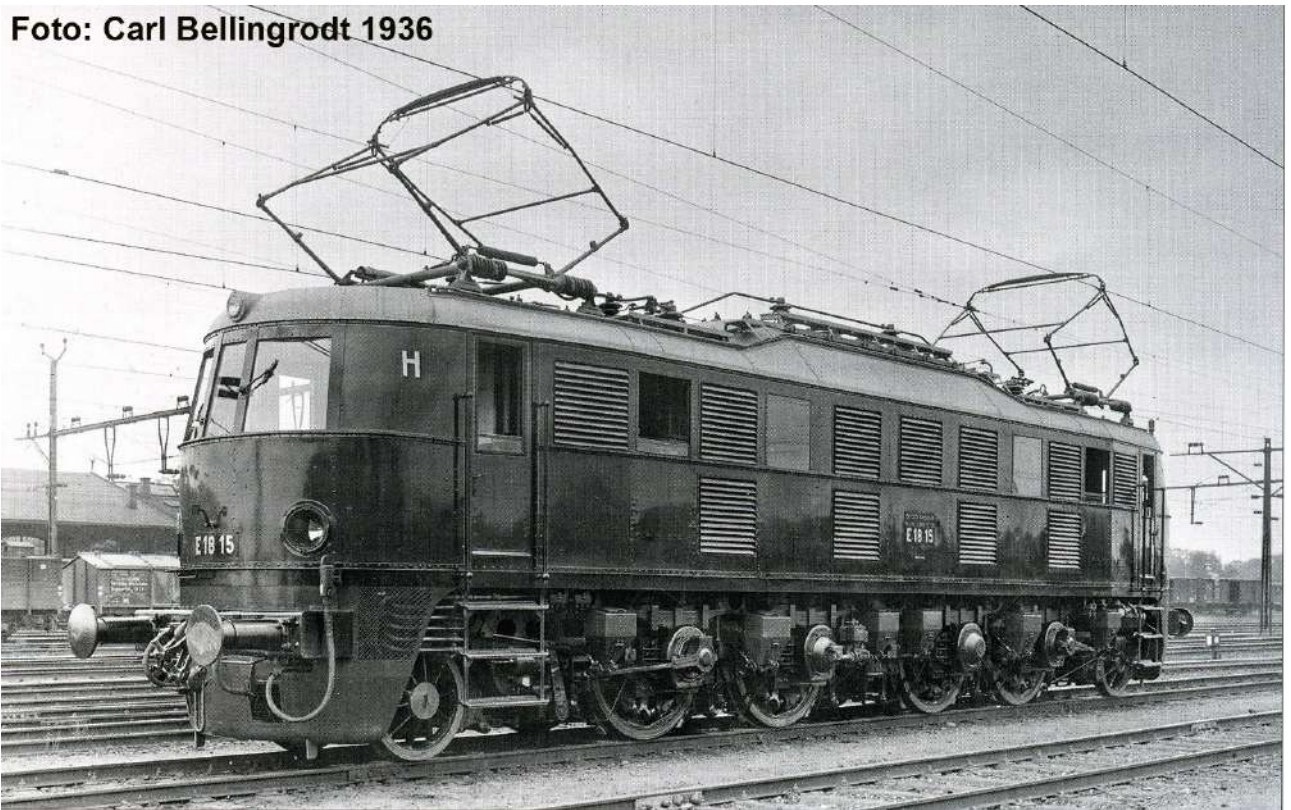
Bild 59 nimmt CB dann aus Richtung des Lokschuppens auf und im Hintergrund sehen wir linker Hand einen Teil des Güterschuppens Hirschberg Gbf.

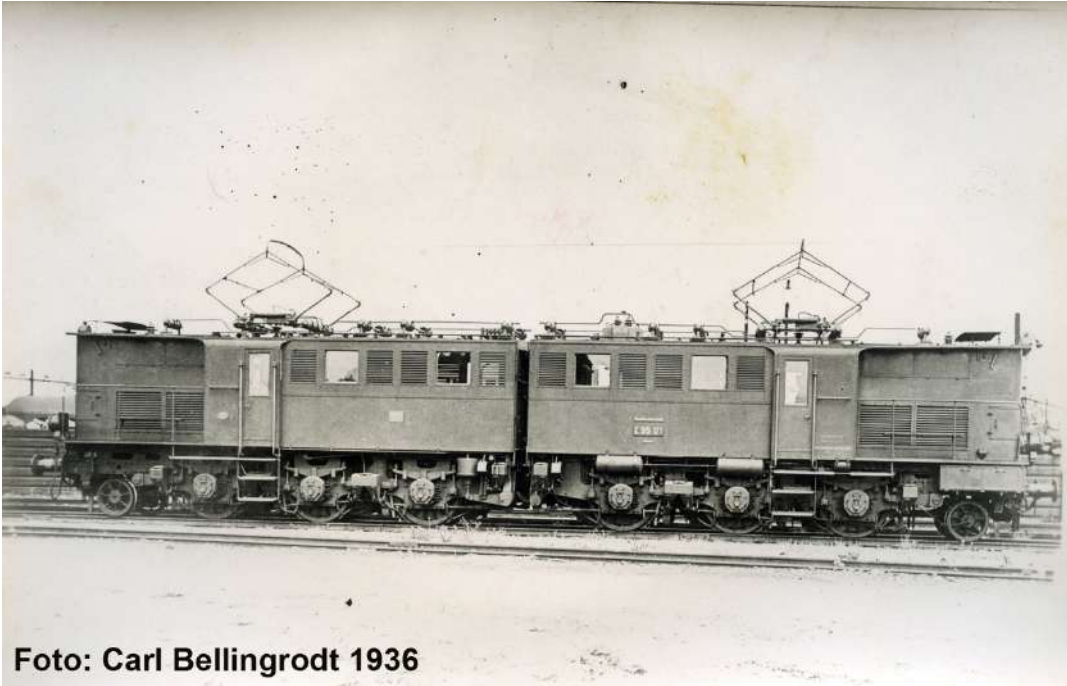
Bild 61

Ebenfalls in dieses Zeitfenster dürfen wir das Seitenbild der E95 01 vermuten. Die Lokomotive steht im Bahnbetriebswerk vor dem Kohlenbansen.

Korrektur: Dieses Bild ist sehr wahrscheinlich nicht CB zuzuordnen, sondern Rudolf Kallmünzer:

Ich habe daraufhin einmal meine kleine Datenbank zu den DLA-Bildern bemüht und bin nun zur Erkenntnis gekommen, dass dieses Bild sehr wahrscheinlich Rudolf Kallmünzer zuzuschreiben ist.

Daß dieses Seitenbild vor dem Kohlenbansen vom Bw Hirschberg aufgenommen worden ist - darüber bin ich sehr sicher.

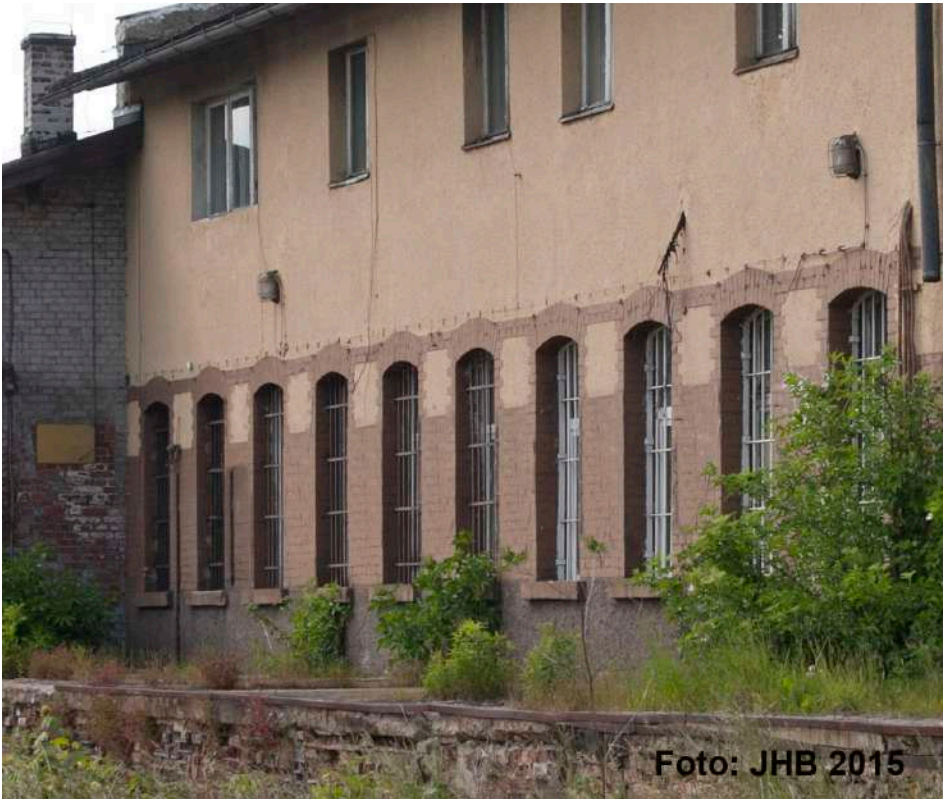
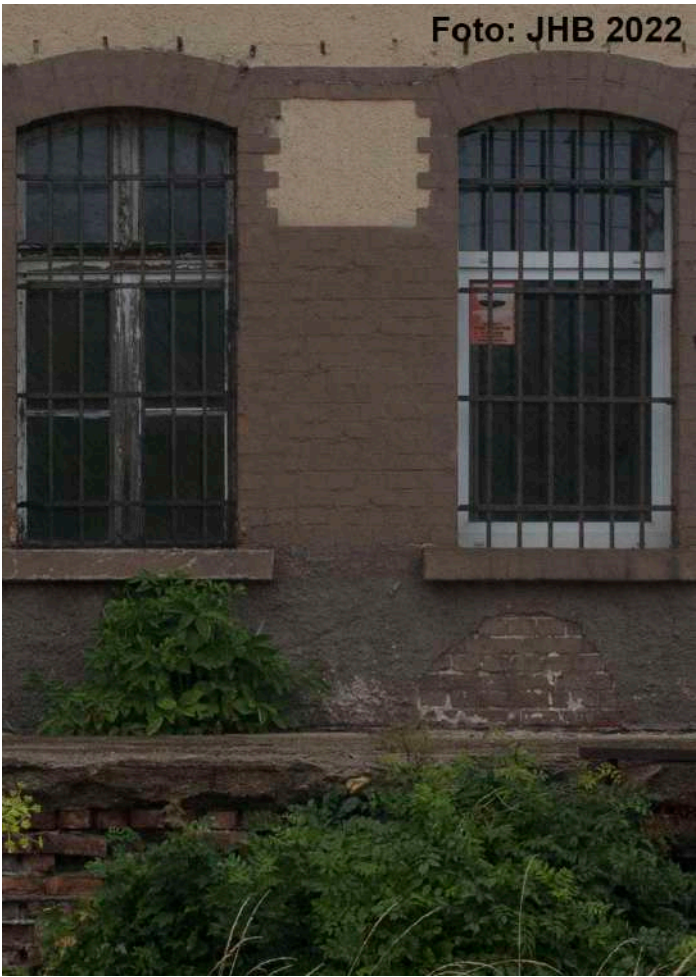
Rechts im Bild 63 erkennen wir das eingeschossige Gebäude der Güterabfertigung. Auch dieses Gebäude lässt sich heute noch gut identifizieren, denn es besitzt über und neben den Fenstern Architekturschmuck.

Das Gebäude wurde durch die PKP aufgestockt, weshalb das Oberlicht aus Bild 63a natürlich heute nicht mehr vorhanden ist.

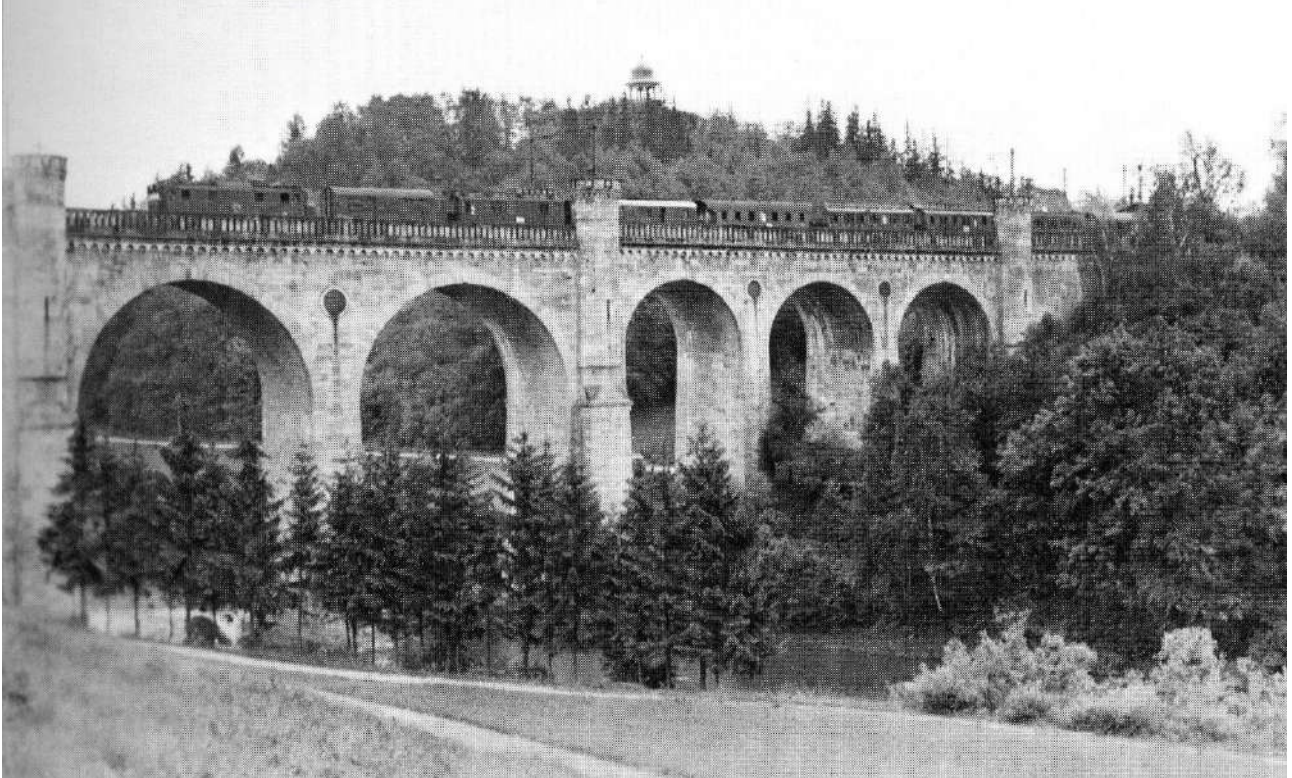
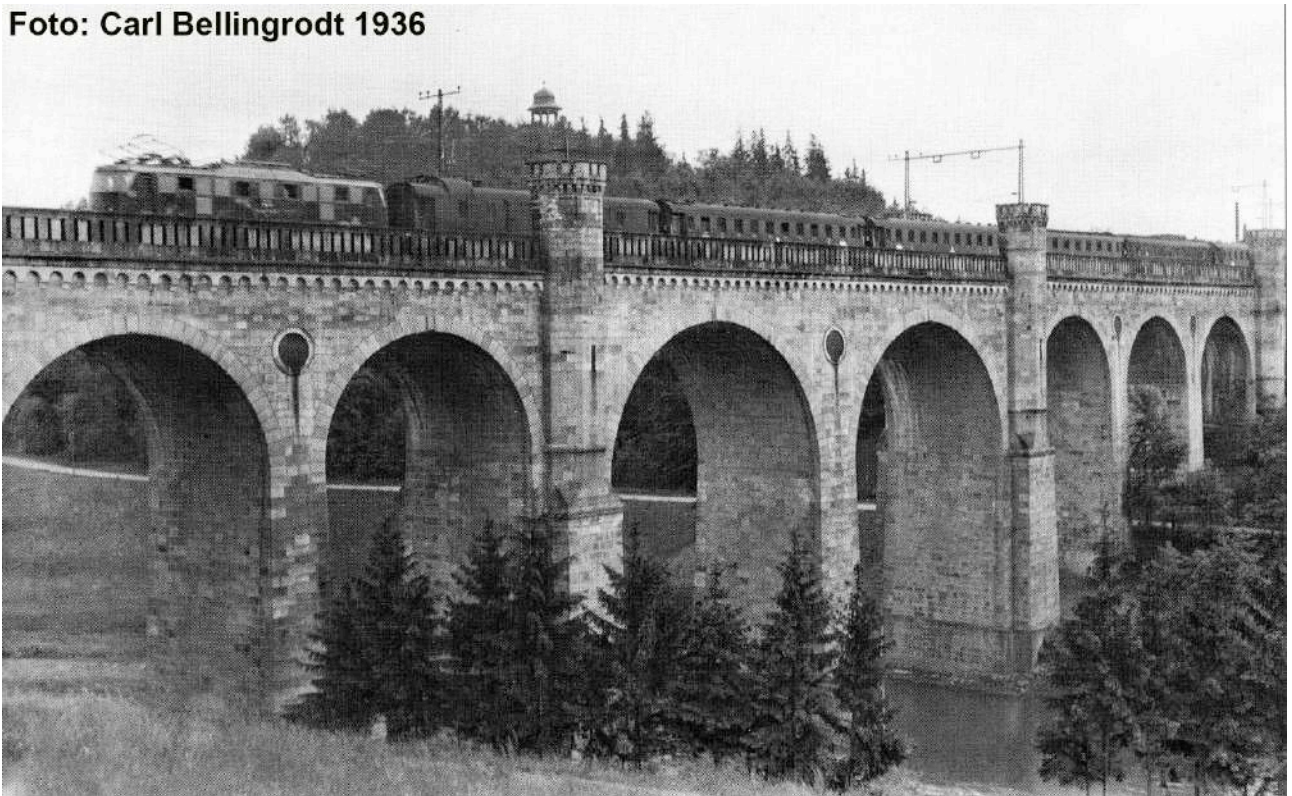
Schließlich entstanden am Nachmittag noch zwei Bilder auf der Bober-Brücke am Hausberg. Zunächst um 15:10 Uhr ein Foto des Personenzuges P747 mit Lokomotive E17 117 und um 15:30 Uhr der E18 16 mit dem Schnellzug D191, beide Züge aus Görlitz kommend.

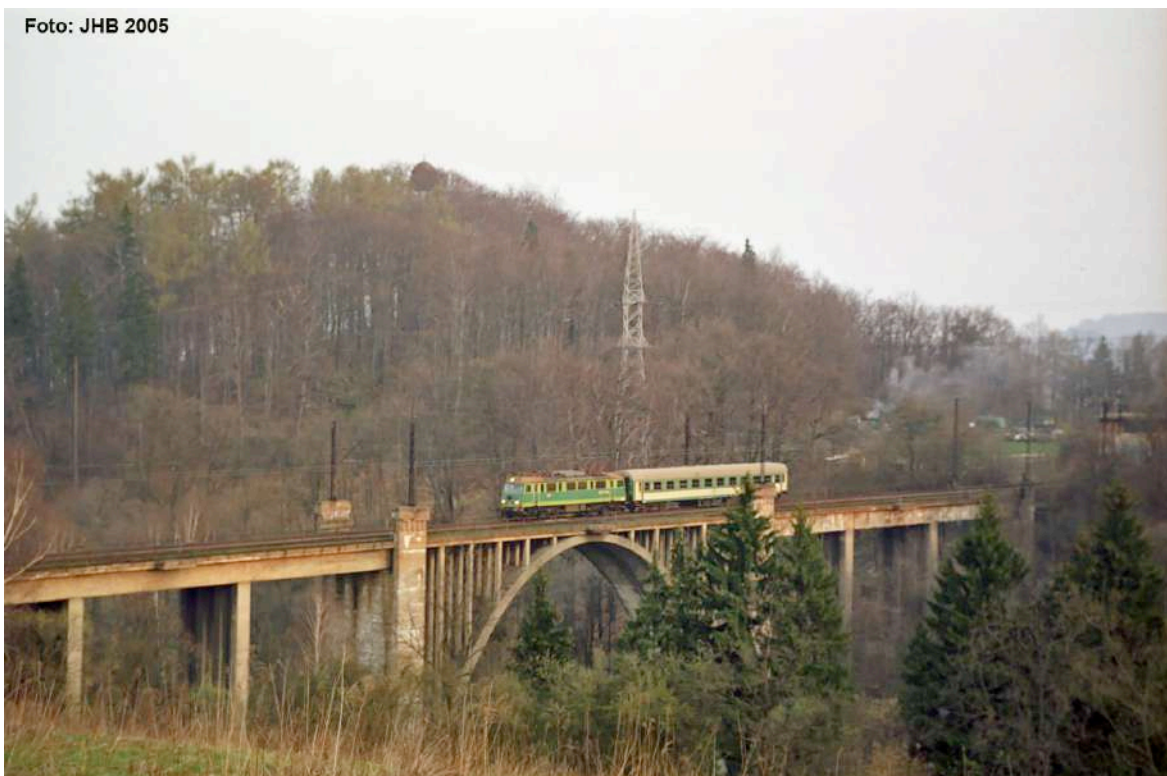
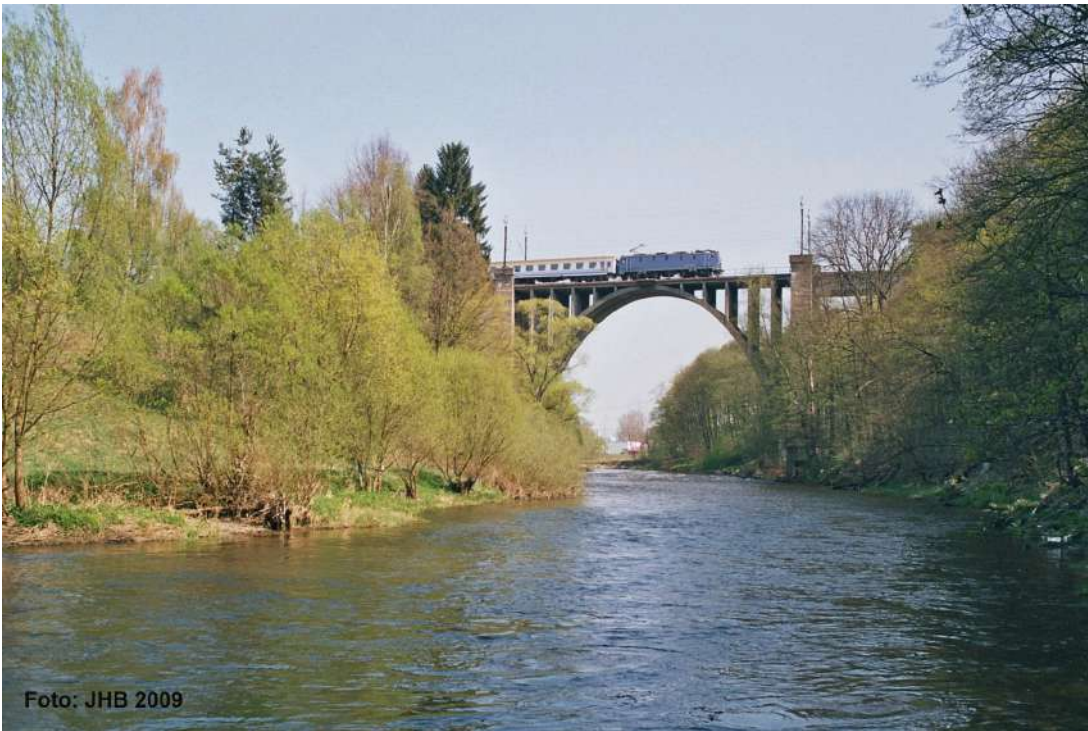
Er wurde 1945 von deutschen Personen gesprengt und von der PKP wieder aufgebaut. Beim Wiederaufbau wurde dann der Bober mit einem großen Spannbetonbogen überbrückt und ersetzte damit die beiden ehemaligen gemauerten Mittelbögen. Auch die anderen Überbauten wurden in Betonbauweise ausgeführt.

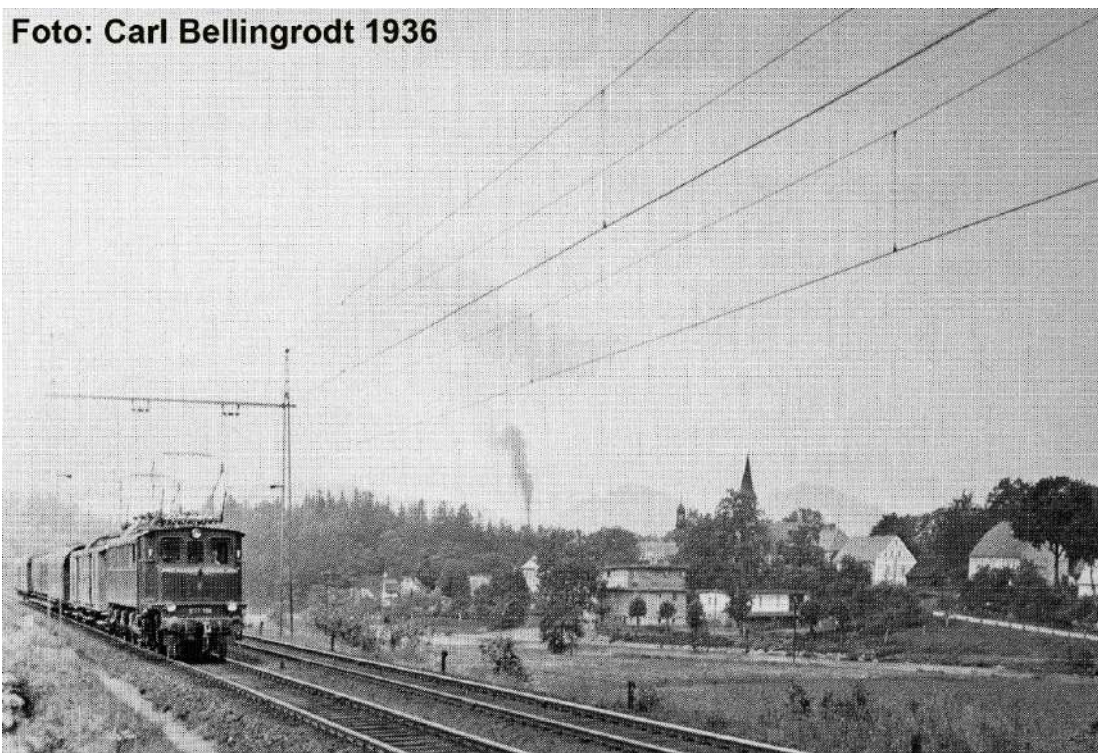
Freitag. Der Fotograf fuhr wieder in das Bobertal und machte sein erstes Bild wiederum in **Jannowitz**. Um ~~8:24~~ 8:01 Uhr fotografiert er den Personenzug **P761** mit der Lok **E17 118** nur wenige Meter entfernt von dem Teich aus Bild 54.

Der Zug P761 fährt nicht um 8:21 Uhr hier vorbei sondern um 8:01 Uhr.

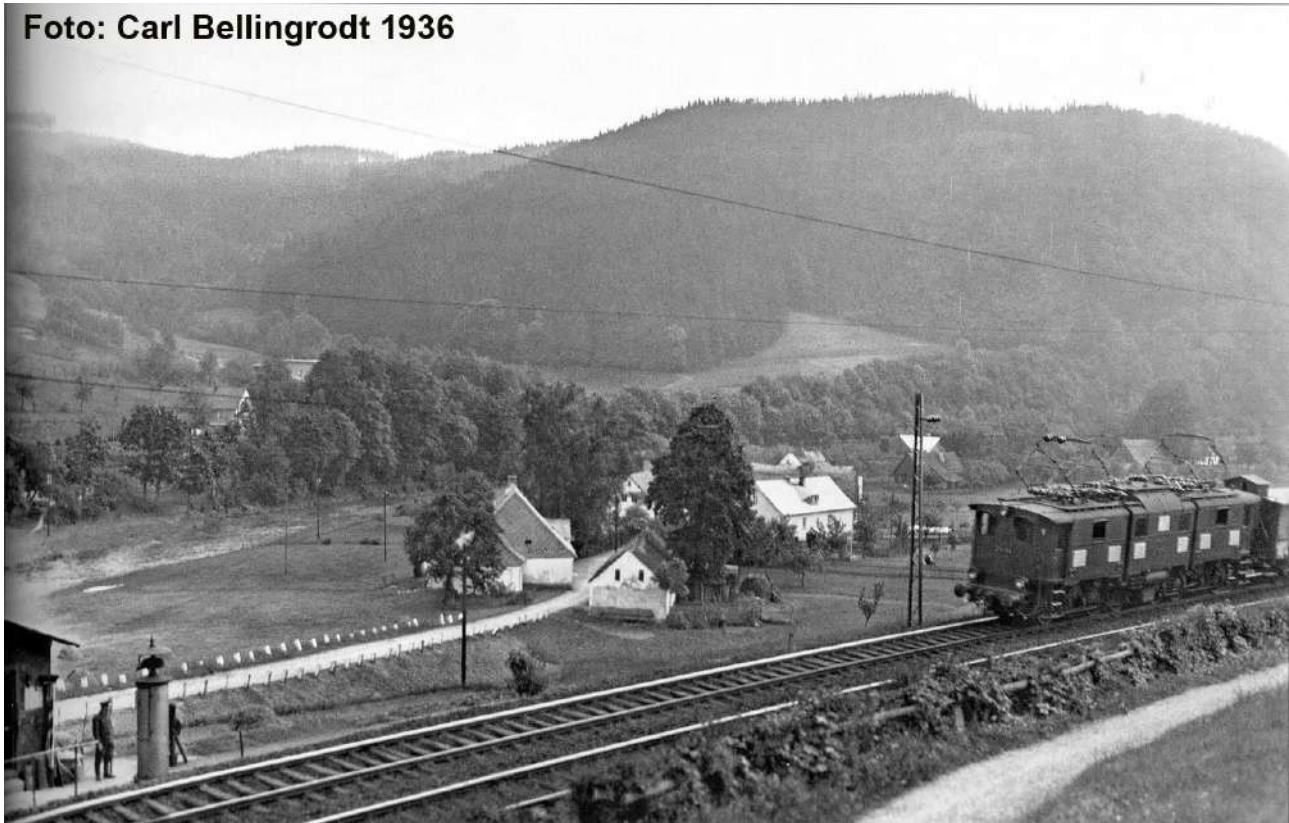
Etwa am ~~späten~~ Vormittag (nach Sonnenstand) hat CB erneut einen Streckenabschnitt ganz in der Nähe gefunden, der ihn zu einem Foto mit Lok **E91 94** in **Kupferberg** und einem Tal-fahrenden Güterzug motiviert hat:

Bei flüchtigem Betrachten könnte der Eindruck einer zu frühen Auslösung des Motivs mit der am rechten Bildrand einfahrenden Lok entstehen. Ich finde jedoch, eine wohl komponierte Aufnahme vorzufinden. Der am Bober gelegene Ortsteil von Unter Kupferberg rückt in die Bildmitte und die Blockstelle linkerhand sowie der ins Bild einfahrende Zug auf der rechten Seite bilden die Motivbalance. Der das Bild verbindende Gleisbogen bildet das dynamische Moment dieser Fotografie. Von diesem Meister könnte man auch heute noch lernen, finde ich. Auch diese Stelle ist heute nur noch mit viel Phantasie nachzuvollziehen. An der Position des Fotografen steht man heute in einem Wald.

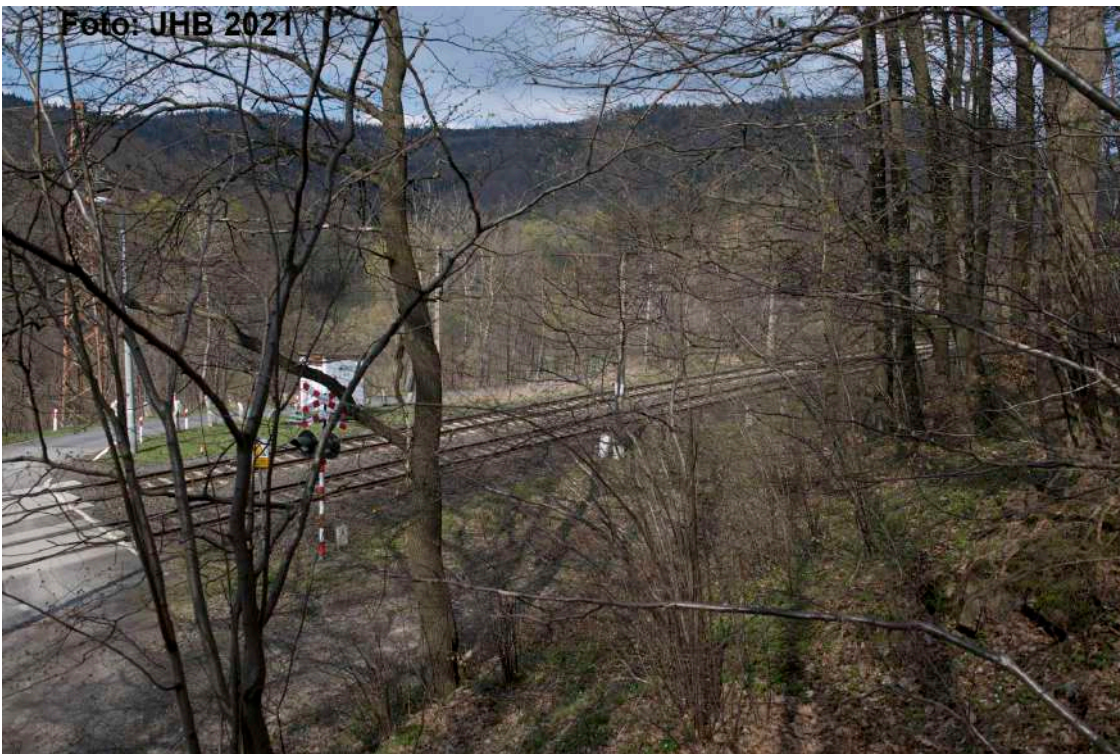
Die Blockstelle und der Bahnübergang arbeiten heute ebenfalls elektronisch, das kleine hölzerne Blockstellengebäude ist nicht mehr vorhanden.

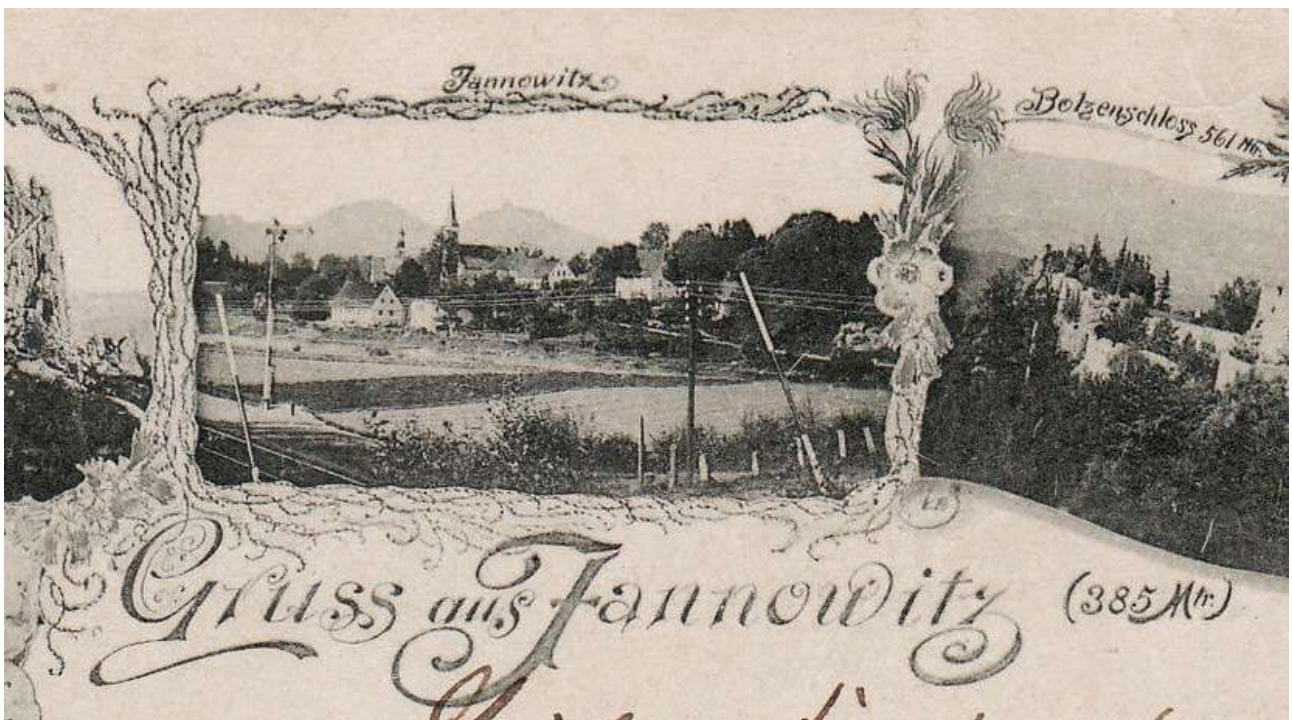
Ausschnitt aus einer Mehrbild-Postkarte

Einstmals stand hier das Einfahrtsignal Ost für den Bahnhof Jannowitz, direkt an einem Bahnübergang, den es heute nicht mehr gibt:

Das Einfahrtsignal wurde mittels eines Drahtzuges, der hier gut erkennbar ist, gestellt.

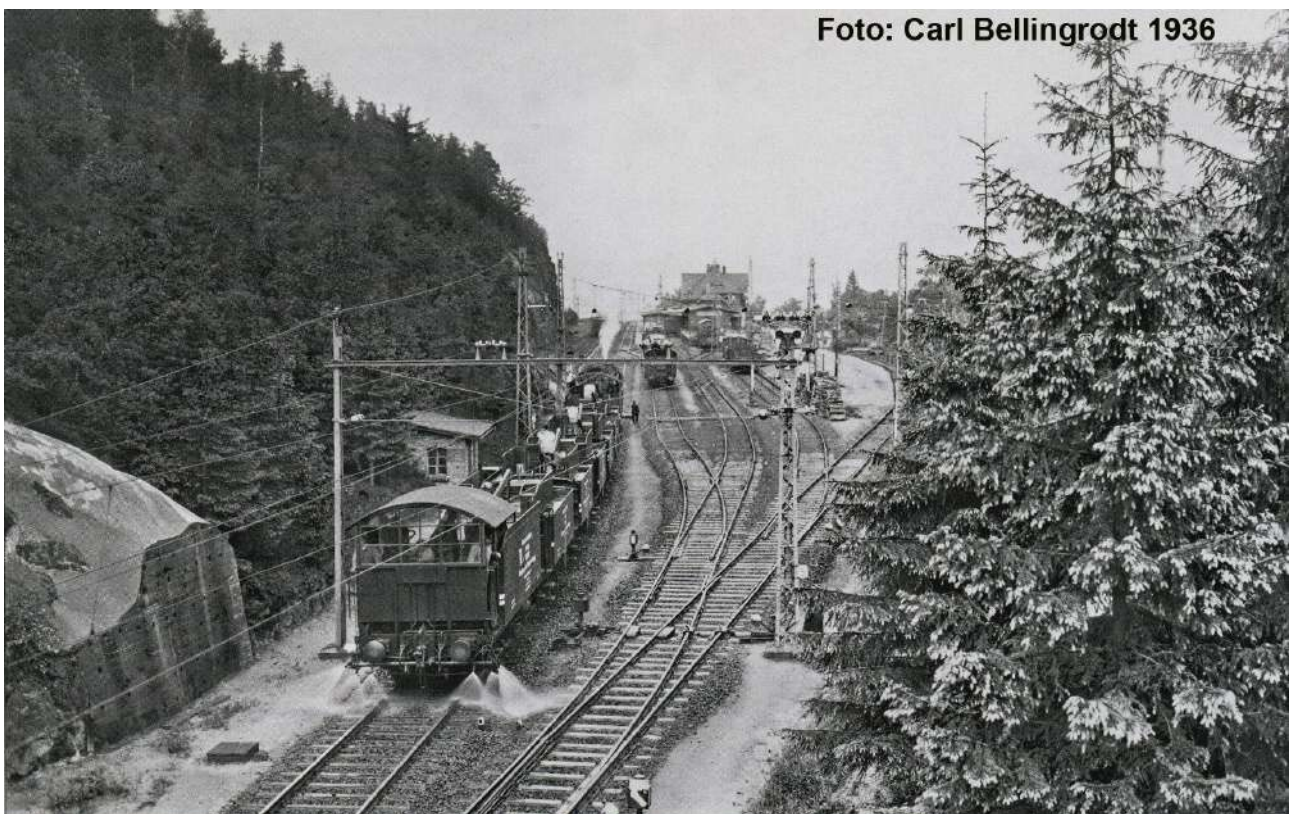
Auf diesem Bild sind noch die Ladegleise zum Güterschuppen sowie die Freiladegleise auf dem Bahnhofplatz in ganzem Umfang zu erkennen. Im Ganzen sehen wir 8 Gleise, davon 5 Gleise mit umfangreichen Güterumschlagsmöglichkeiten

auf diesem beengten Areal des Gebirgsbahnhofes. Diese Gleise sind heute weit gehend entfernt, ein ehemaliges Ladegleis wird für den grenzüberschreitenden Personenzugverkehr nach Liberec vorgehalten, mit Güterverkehr auf der Schiene wird heute nicht mehr gerechnet.

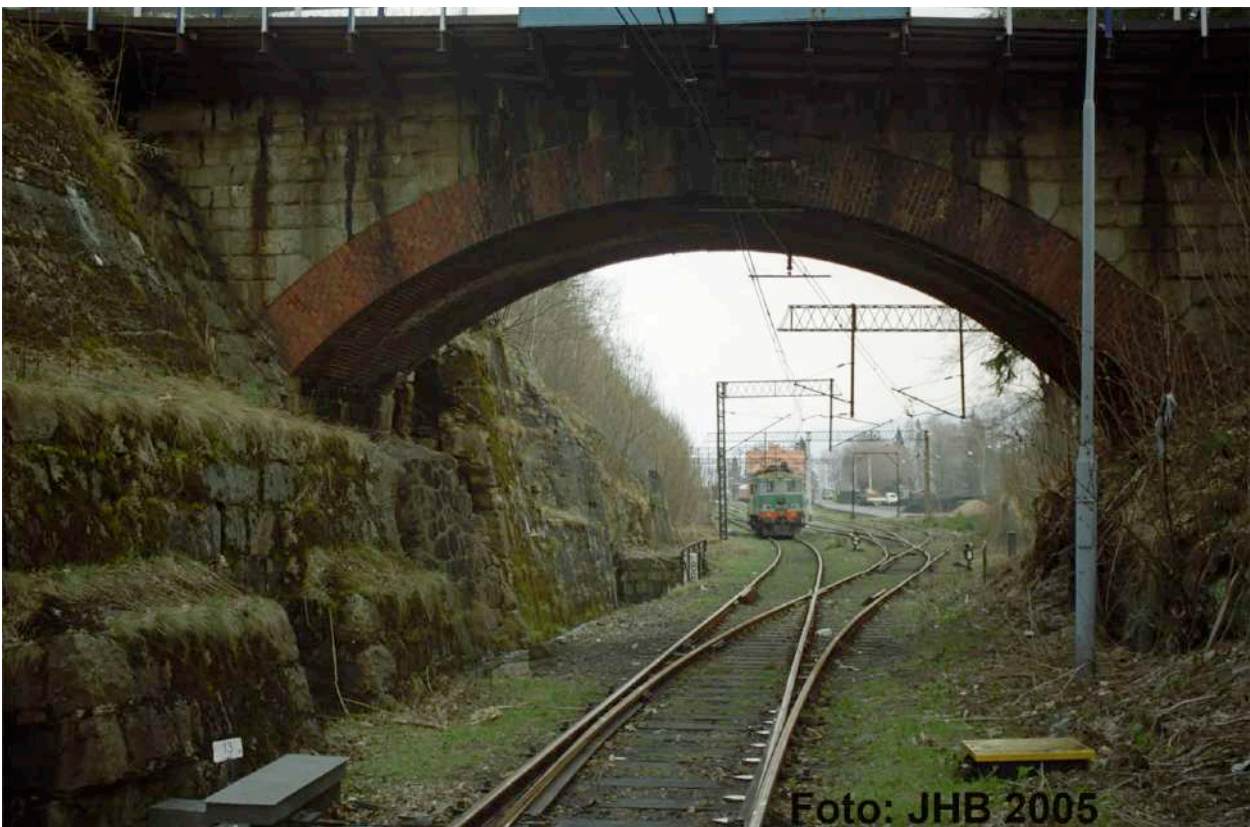
Bild 71b

Im Jahr 2005 war Schienengüterverkehr noch vorhanden, die Kohlenhandlung bezog die Ware auf der Schiene:
