Ein Beitrag zur Geschichte der Eisenbahnfotografie: Mit Carl Bellingrodt im Sommer 1936 durch Niederschlesien

Erschienen auf der Internet-Website „Drehscheibe Online“ zwischen dem 20.11.2022 und dem 2.2.2023

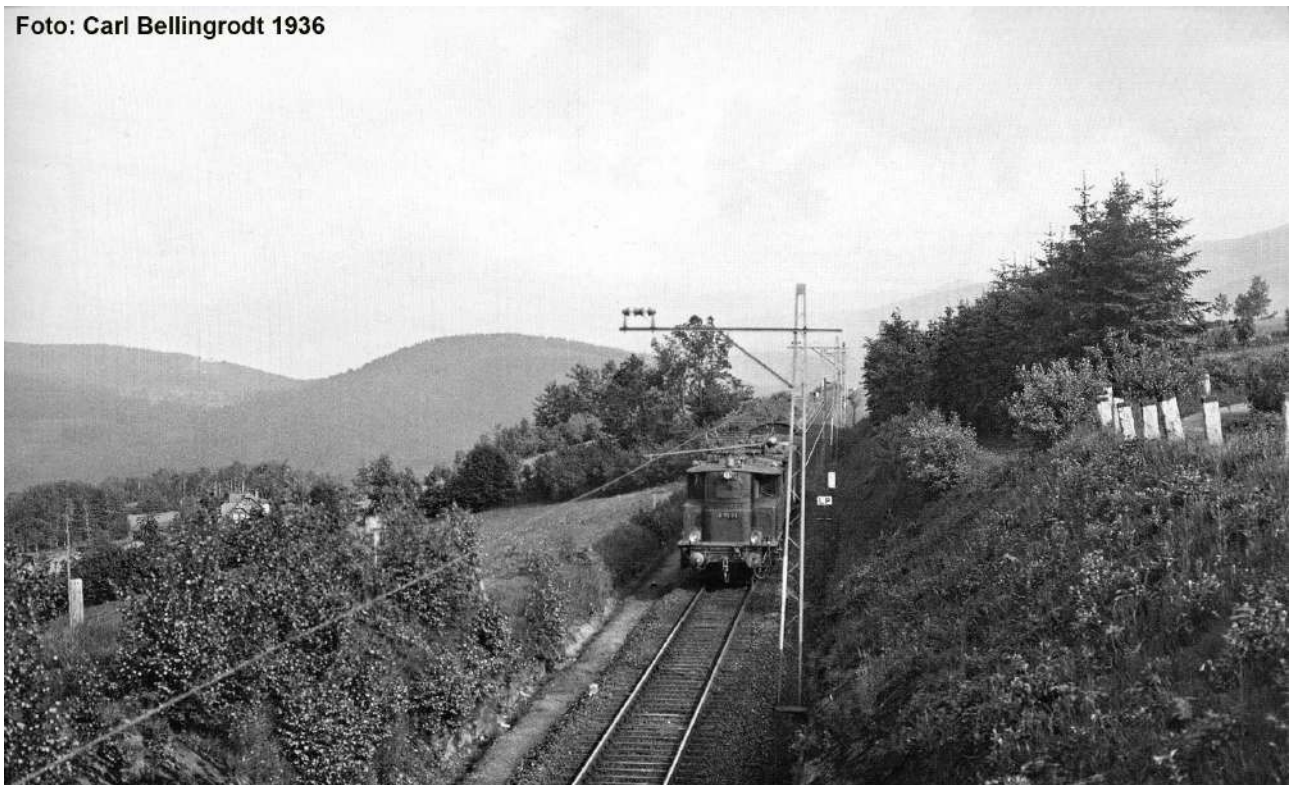
Bild 77

Nach den Bildern an der Gebirgsbahn wendet sich CB nochmals der Flächengemeinde Schreiberhau zu, wo er im starken Gefälle hinter **Mittelschreiberhau** einen Bauzug mit der Lok **E90 52 51** fotografiert. Nach Lichteinfall könnte dies etwa um 14:45 Uhr (240 Grad am 13.6.1936) der Fall gewesen sein.

Diese Stelle ist mit dem Auto gut erreichbar, der Fotograf stand auf der Brücke der Ortsstraße zwischen Nieder- und Mittelschreiberhau. Im Hintergrund sind die Höhen des Riesengebirges mit Schneekoppe und Schneegrube gelegen.

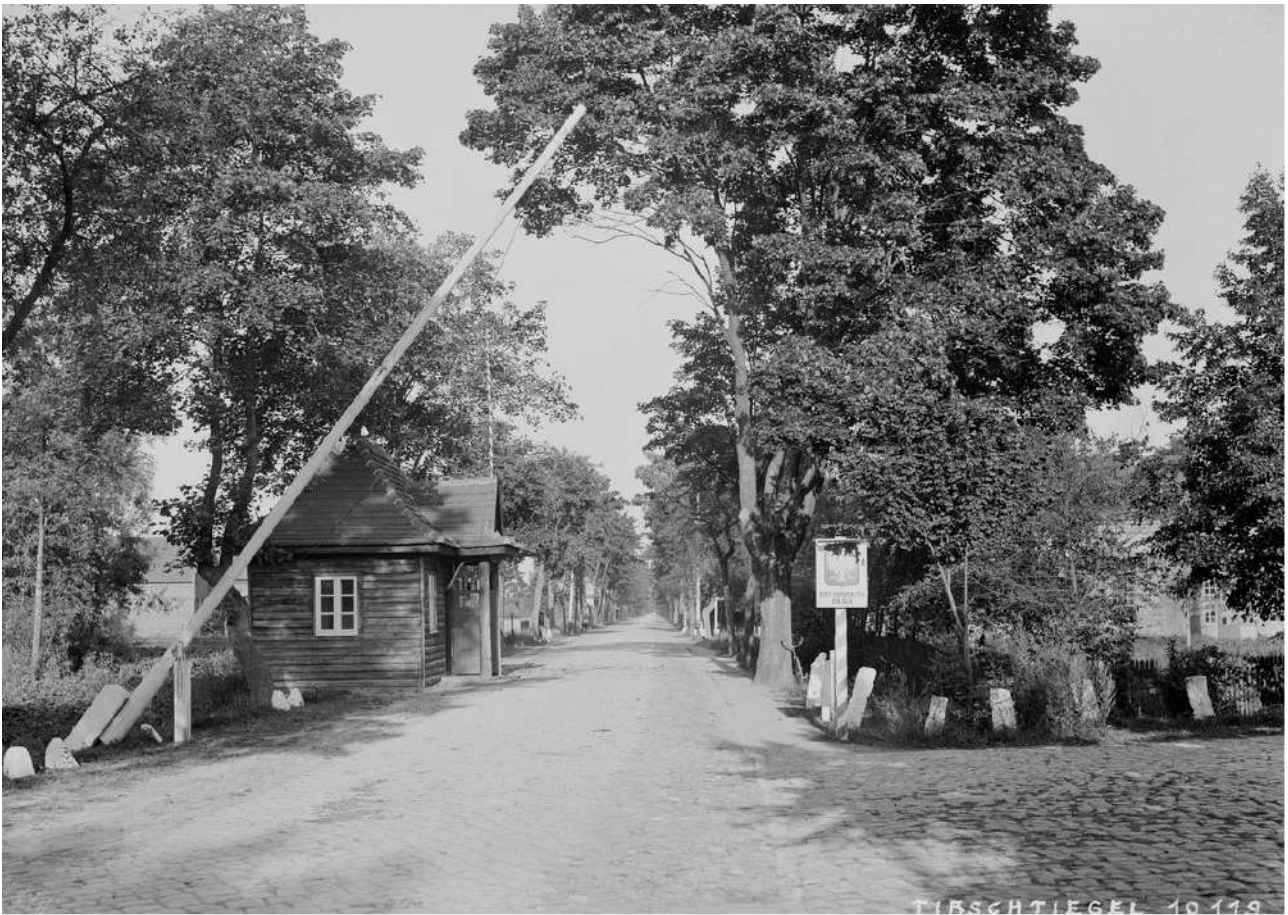
In der Regel war dies bereits eine befestigte Fahrbahn, die aus einem "Winterweg" der meist gepflastert war und einem "Sommerweg" , der daneben lag und unbefestigt war bestand.

Wir sehen hier am Grenzübergang Tirschtiegel 1927 eine solche Chaussee, die als charakteristisch gelten kann:

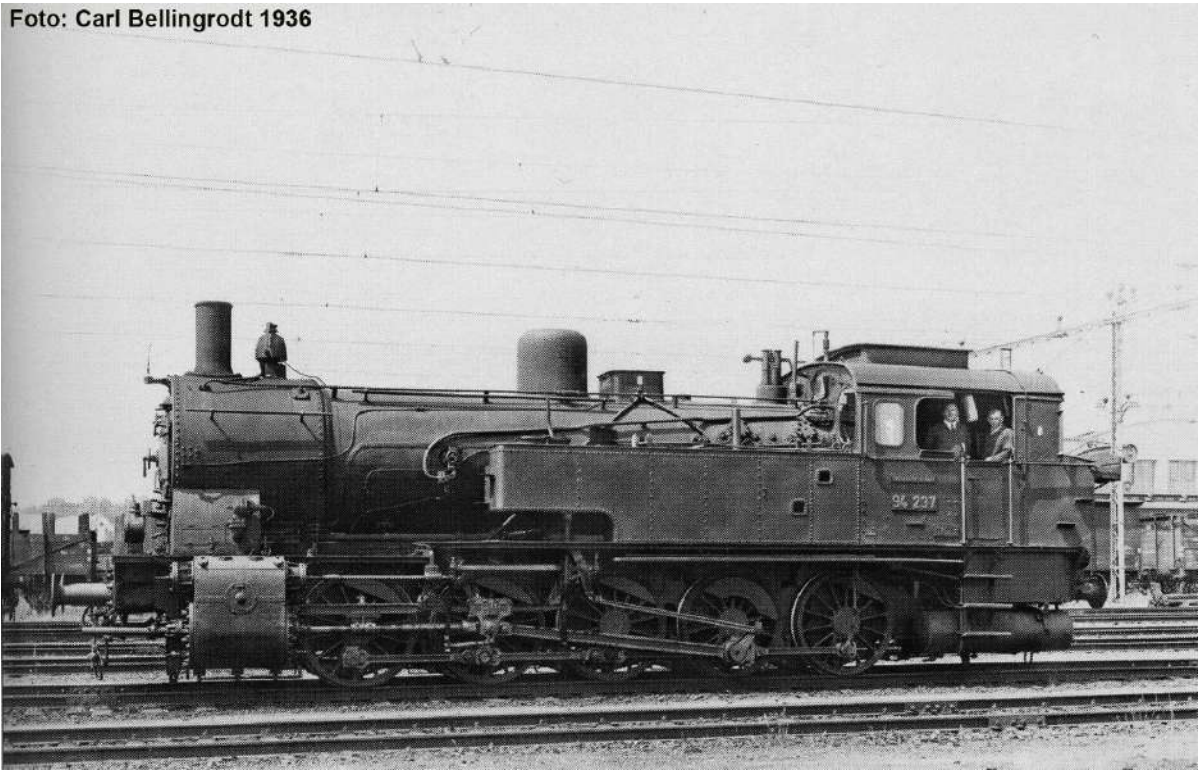
Zunächst zwei Bilder der Lok **94 237**, die irrtümlich nach **Hirschberg** verortet wurden, im Hintergrund jedoch recht gut die Werkhallen des Ausbesserungswerkes *Lauban* erkennen lassen:

Ein Bildausschnitt aus Bild 80 lässt den (ehemaligen) bogenförmigen Giebel der Lokhalle gut erkennen. Da der östliche Teil der Halle des RAW mit dem runden Giebel heute nicht mehr vorhanden ist, müssen wir diesen Bauteil in den heutigen Bildern gedanklich ergänzen. Rückseitig ist er noch (Bild 80c) vorhanden.

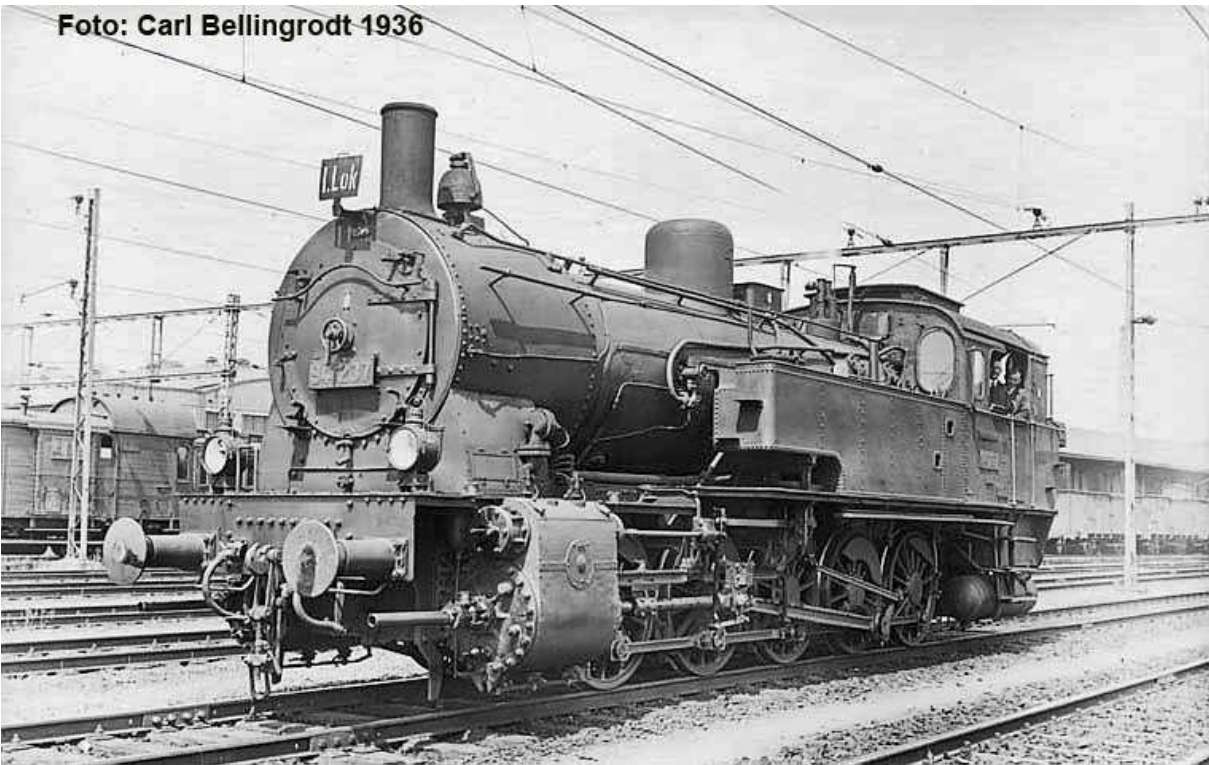
Bild 81 zeigt die Lokomotive dann von schräg links. Im Hintergrund links der Lok wiederum das Ausbesserungswerk und rechts hinter der Lok der ehemalige Güterschuppen von Lauban, 2014 noch vorhanden, heute abgängig.

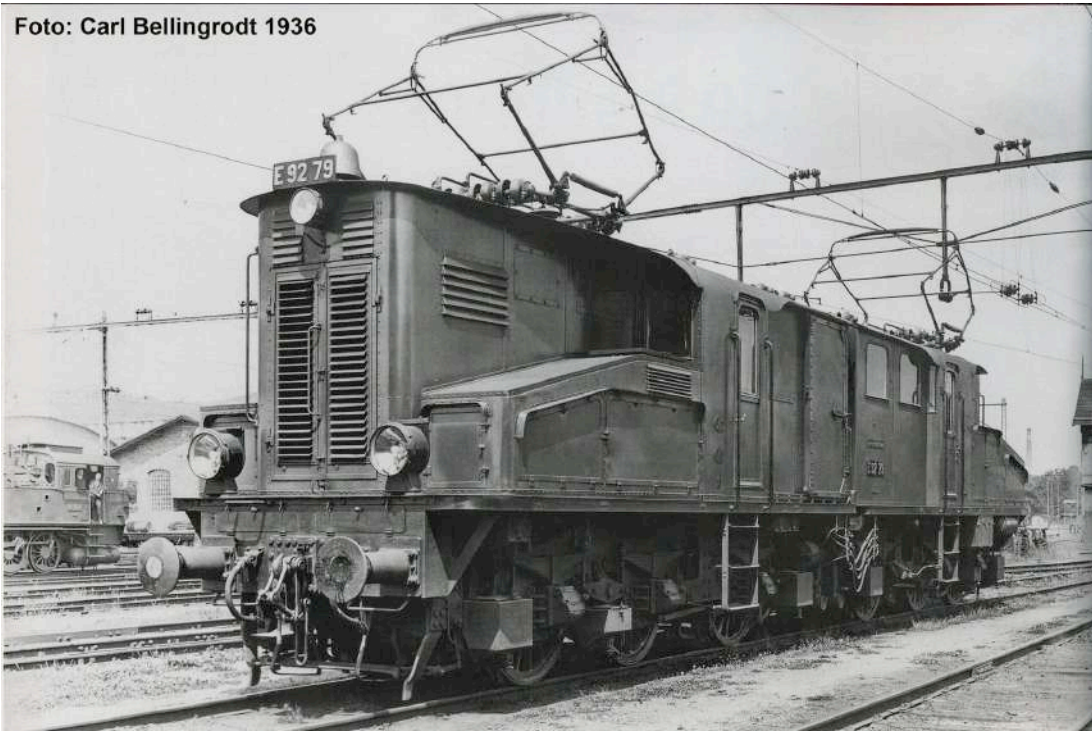
Auch hier ist im Hintergrund RAW und Güterschuppen erkennbar und auch die Lok 94 237 ist wieder im Bild. Der Fotograf muss großes Interesse ausgelöst haben:

Die Ellok **E92 79** stand auf den mittig gelegenen Gleisen des Bahnbetriebswerks Lauban zwischen dem Wasserturm und dem Lokschuppen. Diese Gleise liegen zwischen den Betriebsgleisen nach Görlitz und jenen nach Kohlfurt (Lauban ist ein Keilbahnhof). Rechts im Bild 83 erkennen wir noch ein ehemaliges Übernachtungsgebäude, welches auch heute noch vorhanden ist.

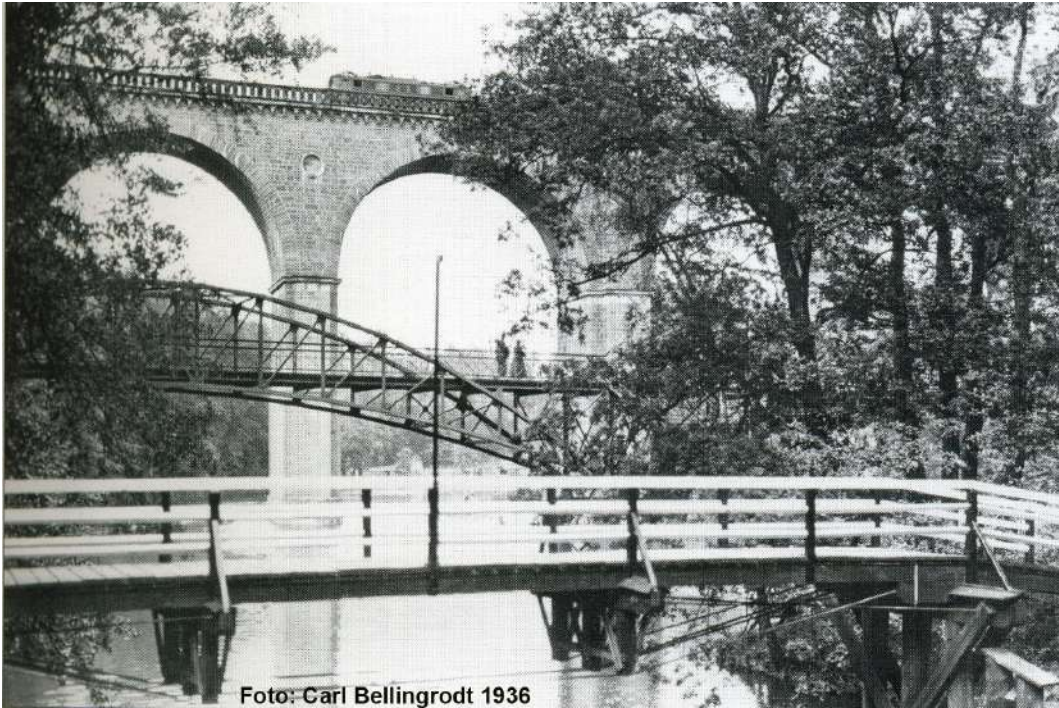
Für das nächste Bild stieg er zur Neisse ab und machte dort ein Bild mit der **E17 115** und dem **P758** um 15:23 Uhr. Im Vordergrund beide Fußgängerbrücken über die Neisse. Die vordere Brücke in der Abbildung ging auf die Insel, die hintere Fußgängerbrücke ans Ostufer der Neisse.

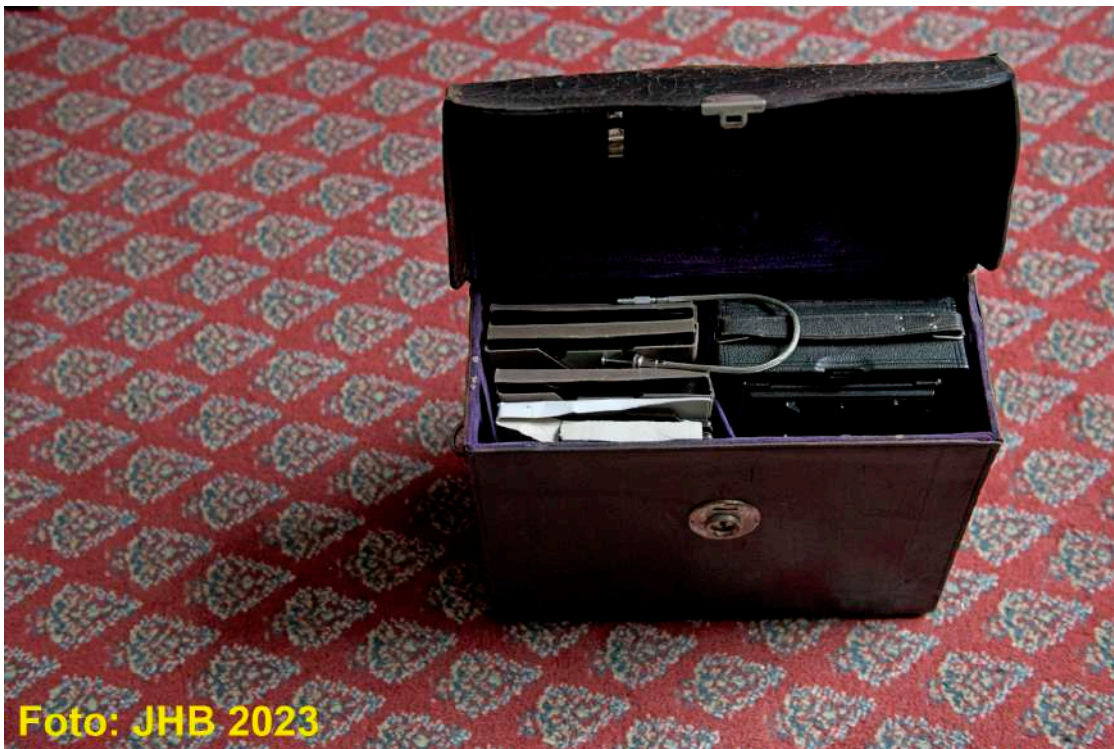
So sieht ein Deckrullo-Kamerakoffer aus:

Rechts die Nettel-Kamera, links sind die 5 Kassetten in einem Fach untergebracht (10 Glasplattennegative konnte man vorher in 5 Doppelkassetten bestücken).

Der Verschuß ließ sich sowohl mit einem Druckknopfauslöser als auch mit einem Drahtauslöser aktivieren.

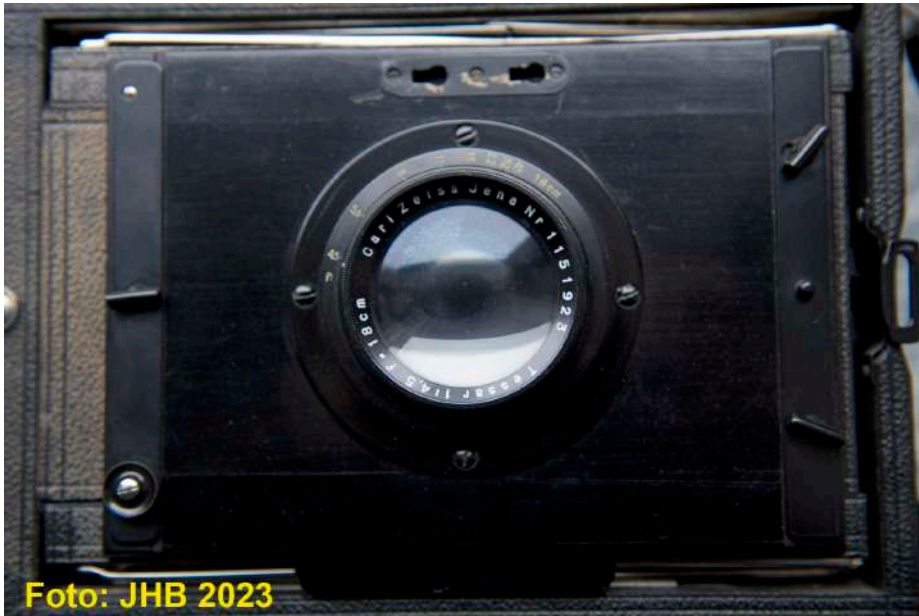
Die Kamera selbst sah von vorn so aus:

und damit beantworte ich auch die Frage vom Stefan: Die Kamera hatte standardmässig ein Carl Zeiss Tessar 4,5 / 18 cm-Objektiv. Dies ist eine "Normalbrennweite" und entspricht bei Kleinbildformat etwa einem 50mm-Objektiv (Negativgröße 10x15 cm, Diagonale 18,3 cm, Faktor 3,6). An dem umlaufenden Ring um das Objektiv wurde die Blende eingestellt: Werte zwischen 4,5 und 45 sind vorhanden.

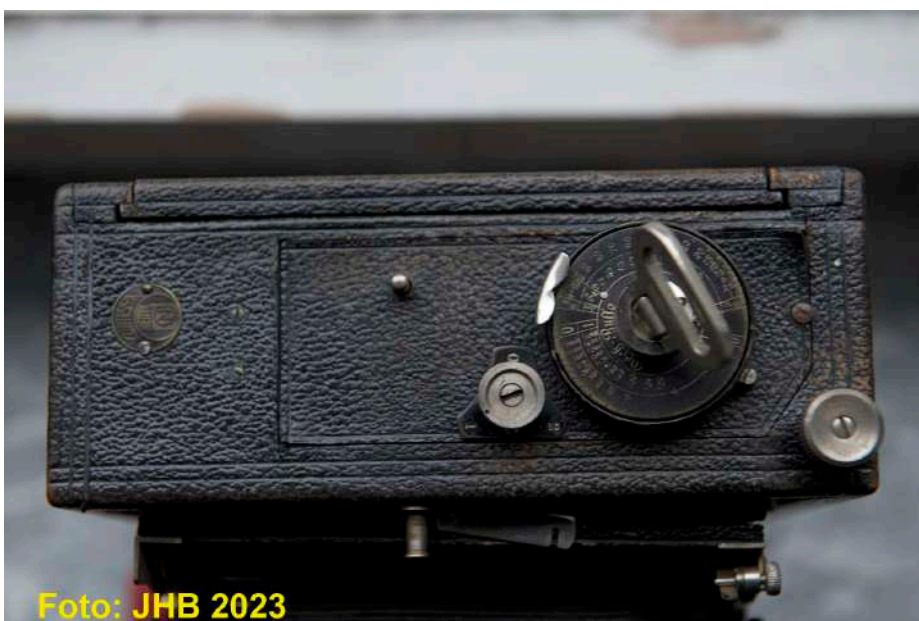
Aufzug des Federwerks und Einstellung der Verschußzeit:

Der kleine Knopf in Bildmitte ist der Auslöser.

Rechts das große Rad dient der Verschlusszeit-Einstellung und der Knebel in der Mitte zieht die Feder auf.

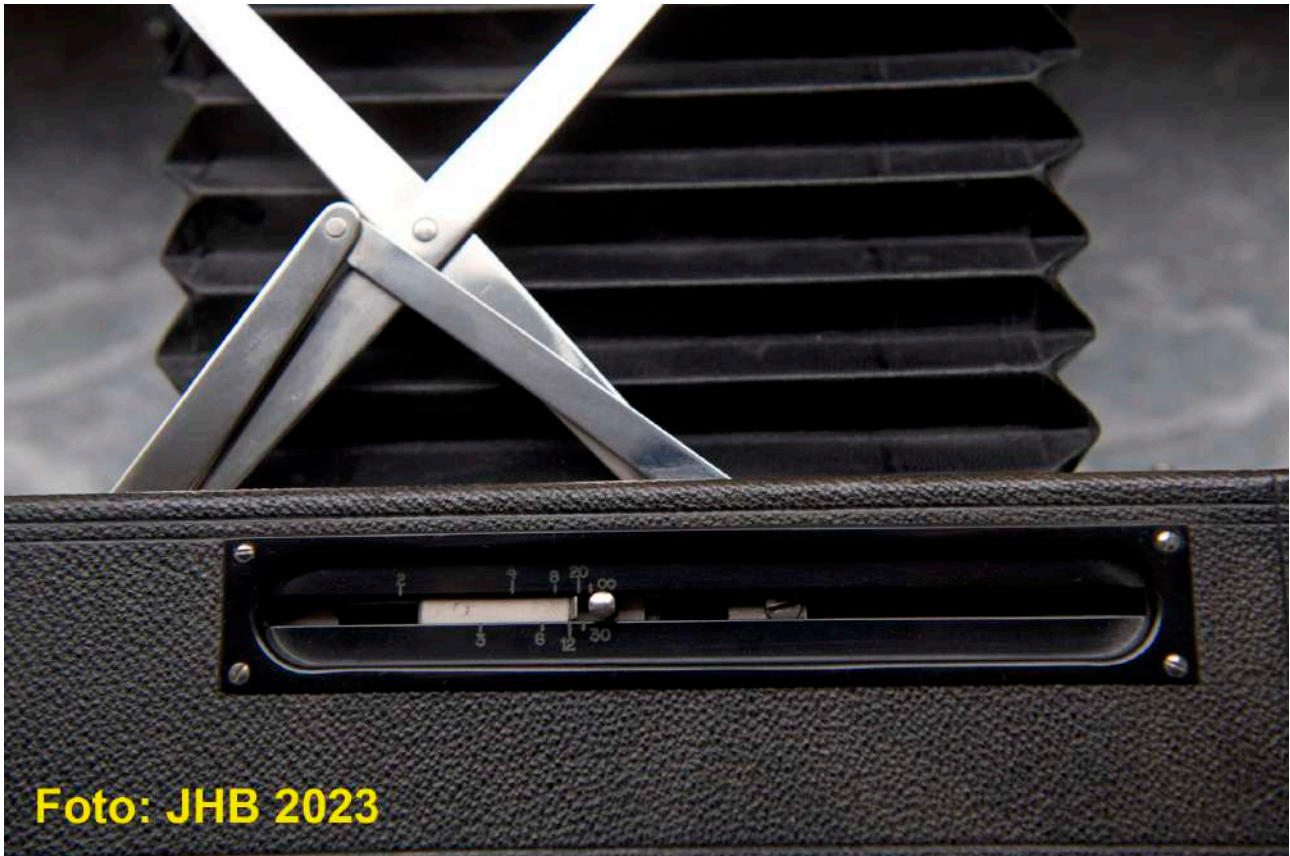
Blick von oben auf die Balgen-Mechanik:

Oben auf der Kamera hatte man die Möglichkeit der Entfernungseinstellung. Wie bei allen Balgen-Kameras geschieht dies über die Anpassung der Entfernung zwischen Objektiv- und Negativ-Ebene.

Dieser Mechanismus (oben ist eine zweite Schere sichtbar) konnte also in feinem Maßstab die Schärfenebene anpassen.
